Fiches de justification des « crédits » pour la compensation des cours d'eau

1 CRÉDIT – TRONÇON DU RUISSEAU DU TARABUST (RÉAMÉNAGEMENT ET SUPPRESSION DU BUSAGE AMONT)

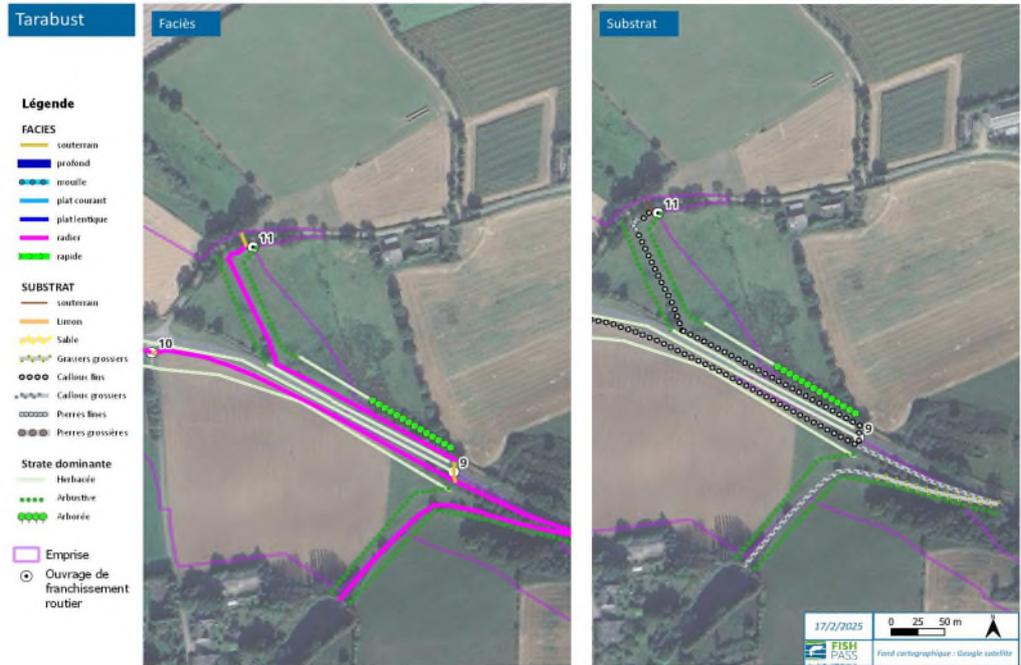
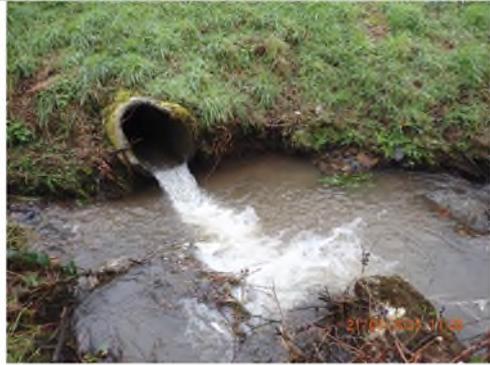
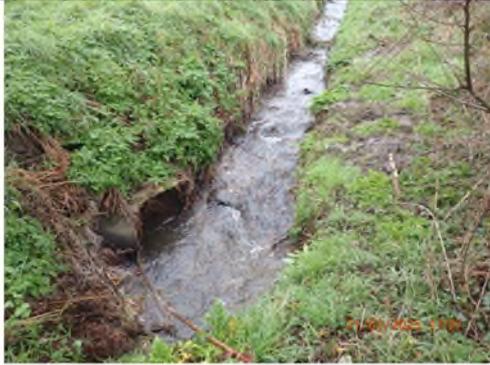
OH9	Cours d'eau : Affluent du Poulancre - Tarabust
Observateurs : FISH-PASS	Date : 21/01/2025 – 11h30

⇒ Entrée et sortie dénovée avec jet plongeant / buse détériorée

Crédits	Tronçon du ruisseau du Tarabust (remplacement du Busage aval)	Justification
Crédits supplémentaires A	2000 x 0,4 x 2,0 = 1600	Remplacement de la buse amont, pour supprimer le seuil

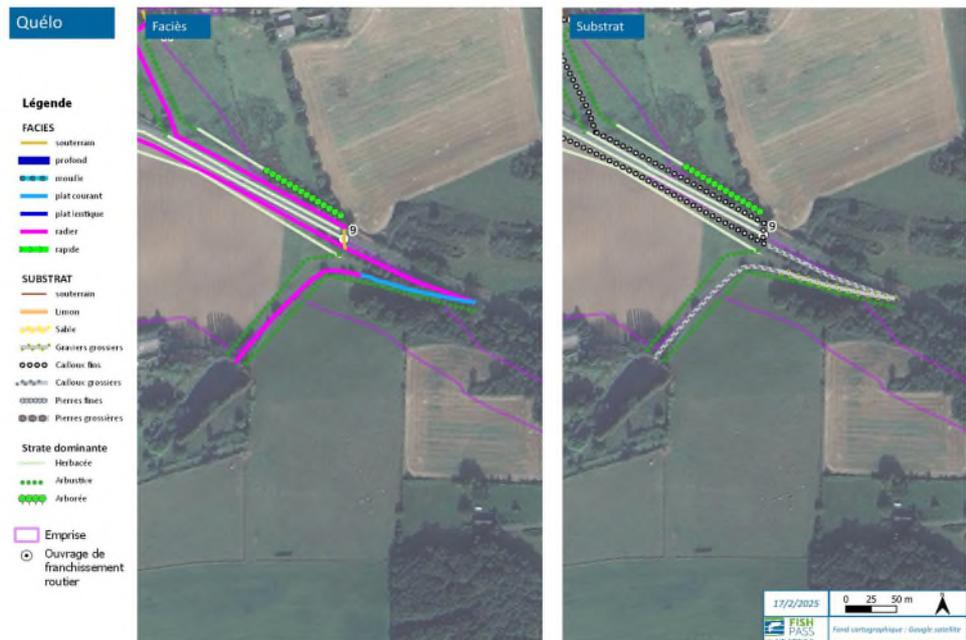
Source : FishPass

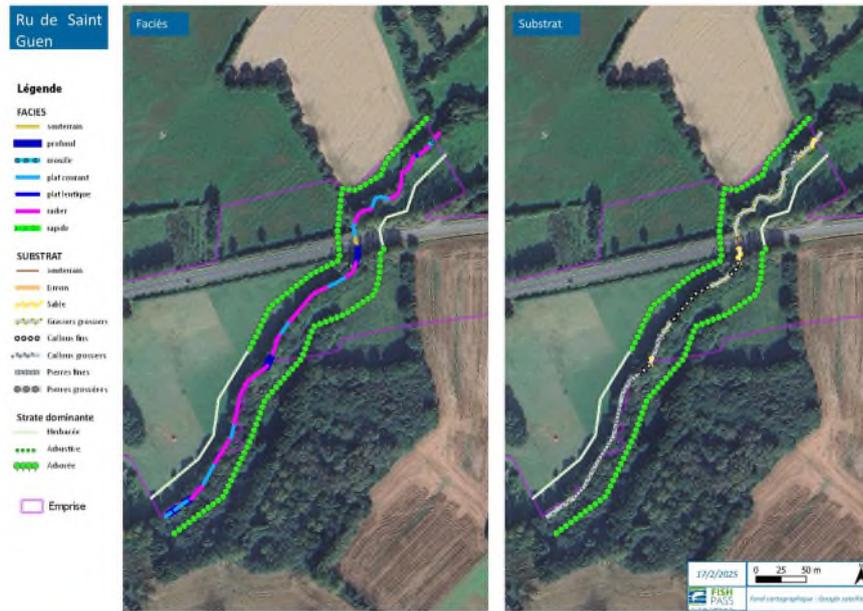
Source : FishPass
