## SUIVI MORPHOLOGIQUE

Diagnostic des cours d'eau, 15 OH, Enjeu frayère

Mise en 2x2 voies de la RN164 au niveau de Mûr de Bretagne

Février 2025

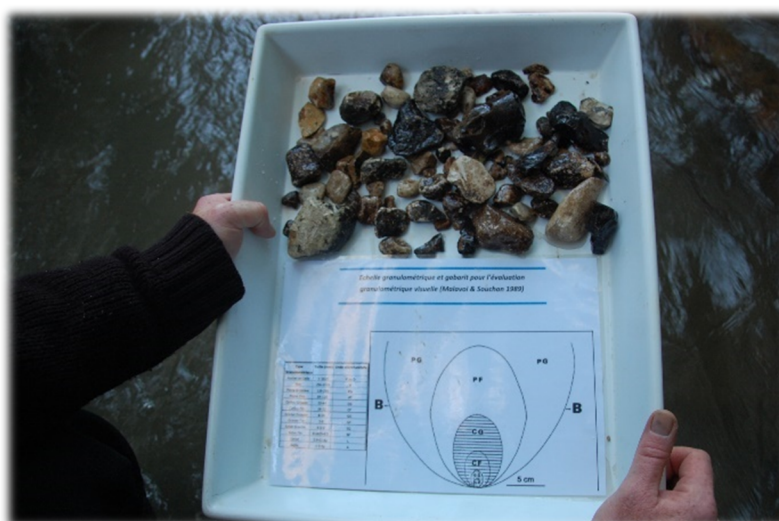
Figure 4 : Détermination de la granulométrie principale et secondaire sur une frayère (Fish-Pass)

- Profondeur : La profondeur moyenne sur chaque faciès sera mesurée à l'aide d'une pige graduée.
- Vitesse d'écoulement : La vitesse moyenne d'écoulement de chaque faciès sera estimée visuellement, en utilisant des classes de vitesses facilitant l'analyse. Les classes de vitesses proposées sont issues de la méthodologie IAM (Indice d'Attractivité Morphologique, Degiorgi - 2002).

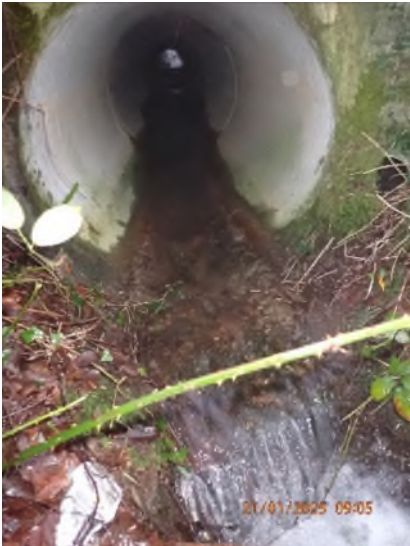
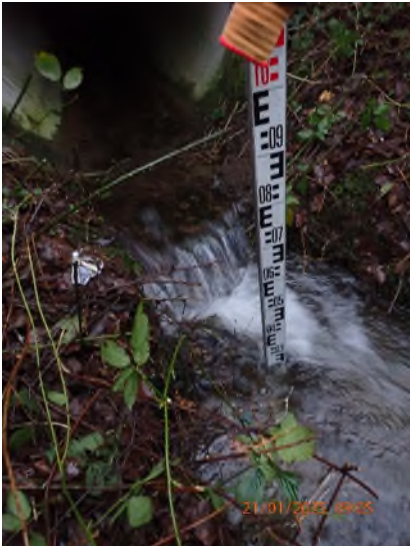
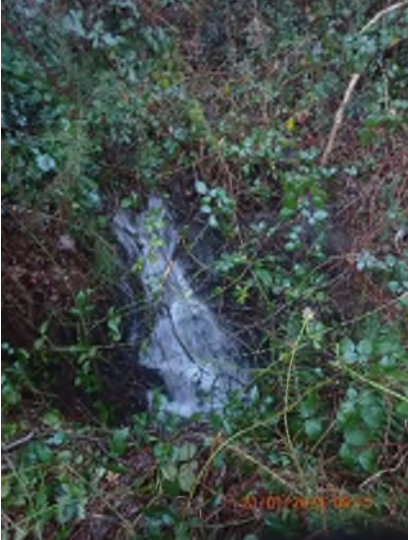
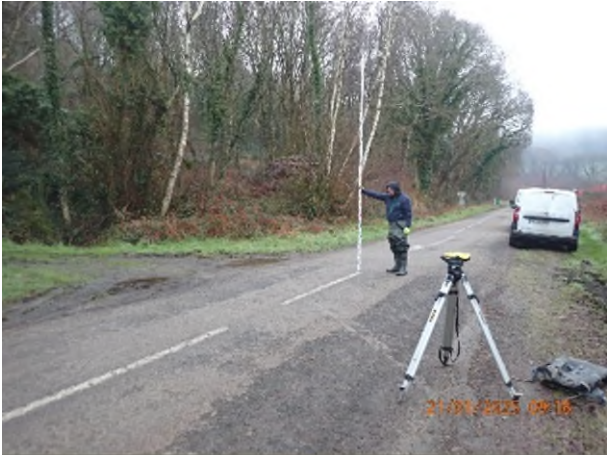
| OH6 | | Cours d'eau : Affluent du Guer | TYPE : Buse de D1100 (mm) | | | | | | | | | | | | | | | | |
|---|---|---|---|---|---|---|---|---|---|---|---|---|---|---|---|---|---|---|---|
| <div></div> <p>Vue aval</p> | | <p>Vue en amont (chute en amont de l'entrée d'ouvrage)</p> | <p>Vue générale</p> | | | | | | | | | | | | | | | | |
| ⇒ Entrée et sortie dénoyées avec une chute aval (jet plongeant) | | | | | | | | | | | | | | | | | | | |
| Dans les conditions hydrologiques du jour du diagnostic, l'ouvrage est difficilement franchissable par les espèces du groupe 4b et infranchissable pour le reste des espèces cibles en raison de la hauteur d'eau et de la pente de l'ouvrage. | | | | | | | | | | | | | | | | | | | |

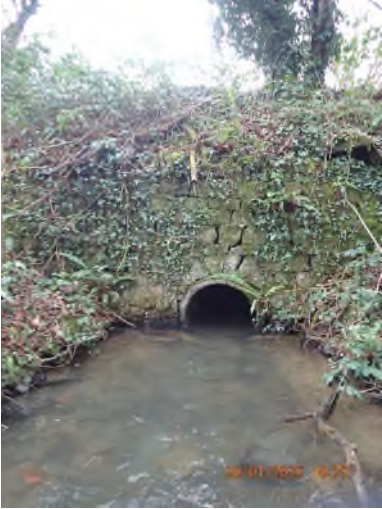
| OH7 | Cours d'eau : Affluent du Poulancre | TYPE : Buse de D800 (mm) |

| OH7 | Cours d'eau : Affluent du Poulancre | TYPE : Buse de D800 (mm) |
|---|---|---|
| ⇒ Entrée et sortie dénoyées | | |

Dans les conditions hydrologiques du jour du diagnostic, l’ouvrage est difficilement franchissable par les espèces du groupe 4b et infranchissable pour le reste des espèces en raison de la hauteur d’eau insuffisante et de la pente trop élevée de l’ouvrage.

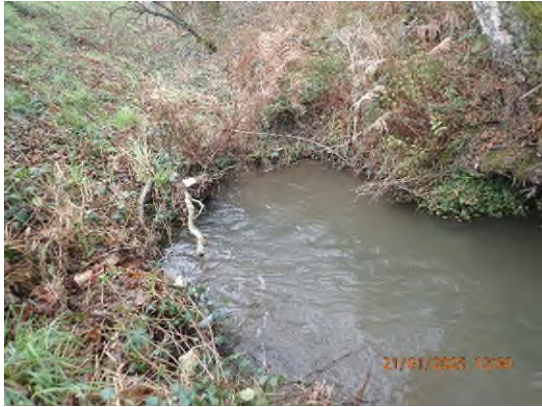
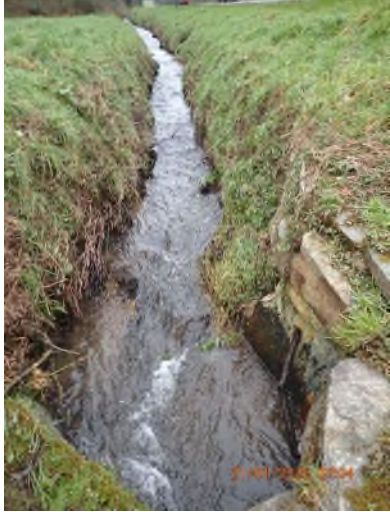
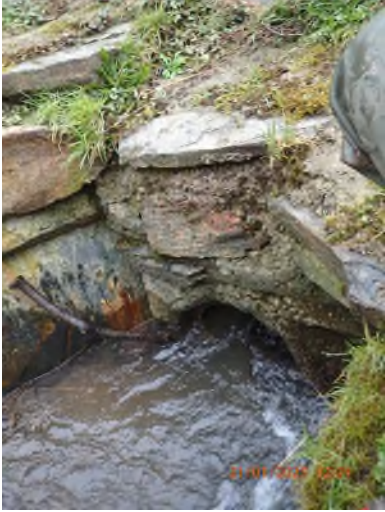
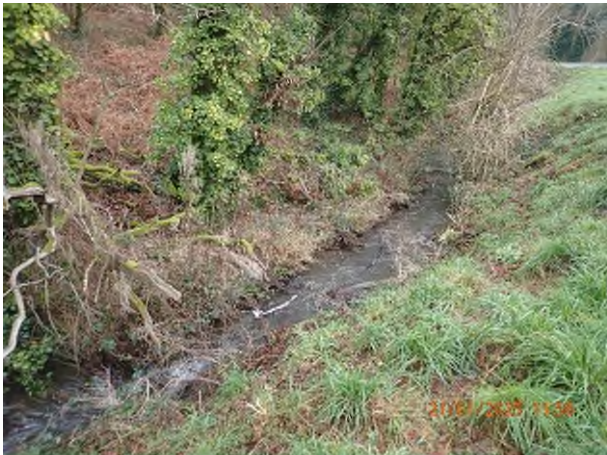
| OH8 | Cours d'eau : Affluent du Poulancre | TYPE : Buse de D500 (mm) |
|---|---|---|
| <br>aval | <br>amont | <br>Vue en aval du cours d'eau |

⇒ Entrée dénoyée et sortie noyée

Dans les conditions hydrologiques du jour du diagnostic, l’ouvrage est partiellement franchissable pour les espèces du groupe 4b, difficilement franchissable par les espèces des groupes 9b et 11a et infranchissable par les espèces du groupe 10 en raison de la pente élevée de l’ouvrage.

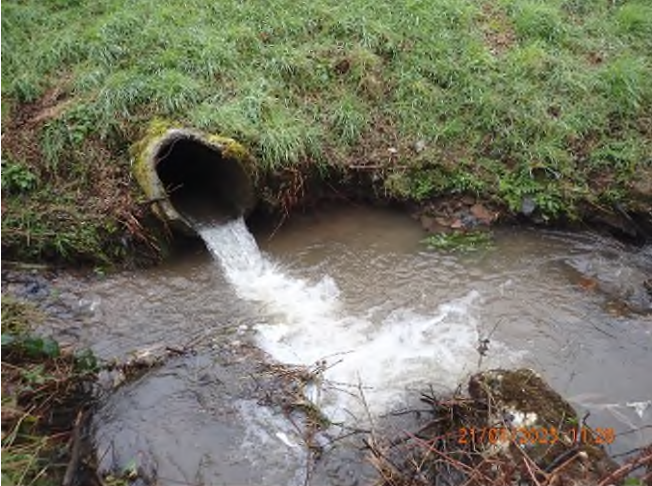
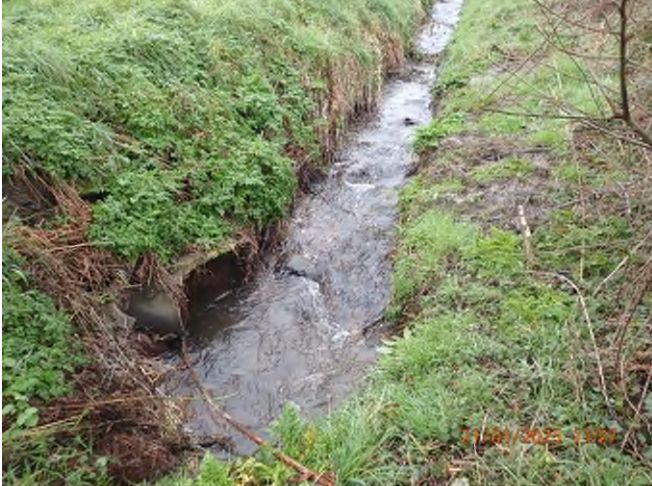
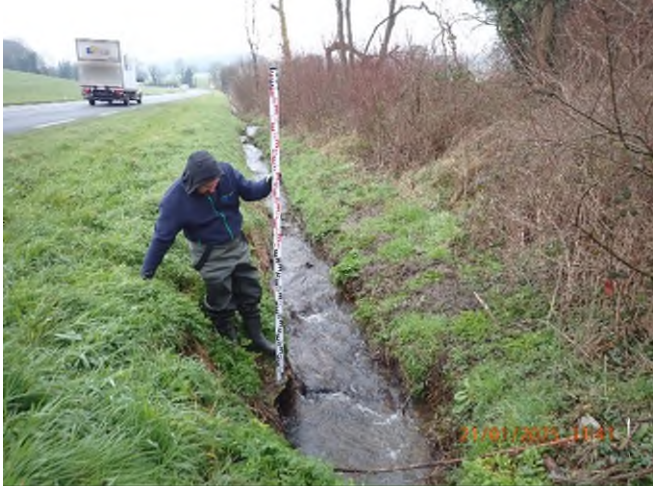
| OH9 | Cours d'eau : Affluent du Poulancre - Tarabust | TYPE : Buse de D500 (mm) |

| OH9 | Cours d'eau : Affluent du Poulancre - Tarabust | TYPE : Buse de D500 (mm) |
|---|---|---|
| aval | amont | Vue amont du cours d'eau |

⇒ Entrée et sortie dénoyée avec jet plongeant / buse détériorée

Dans les conditions hydrologiques du jour du diagnostic, l'ouvrage est difficilement franchissable par les espèces du groupe 4b et infranchissable pour le reste des espèces cibles en raison de la hauteur d'eau et de la pente trop élevée de l'ouvrage (et vitesse importante)

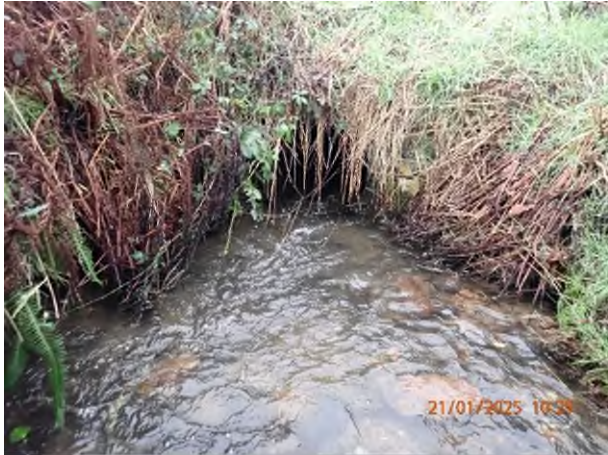
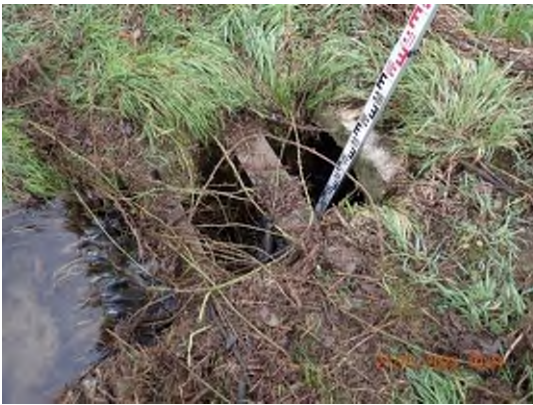
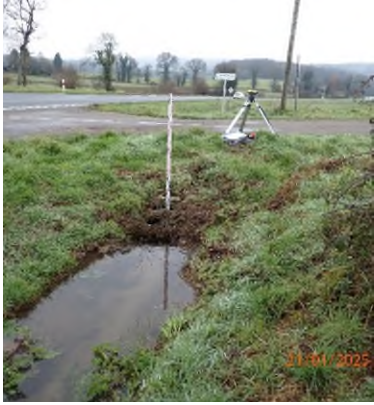
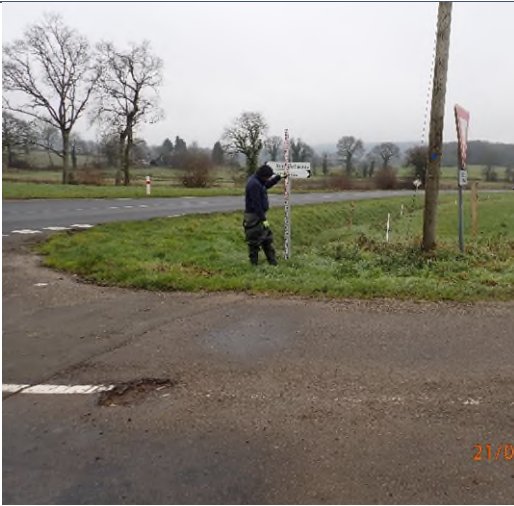
| OH10 | Cours d'eau : Affluent du Poulancre - Favanic | TYPE : Buse de D600 (mm) |
|---|---|---|
| <br>aval | <br>amont | <br>Vue globale vers l'aval |

⇒ Entrée et sortie dénoyées

Dans les conditions hydrologiques du jour du diagnostic, l'ouvrage est difficilement franchissable par les espèces du groupe 4a et infranchissable pour le reste des espèces en raison de la hauteur d'eau insuffisante et la chute présente à l'amont de l'ouvrage.

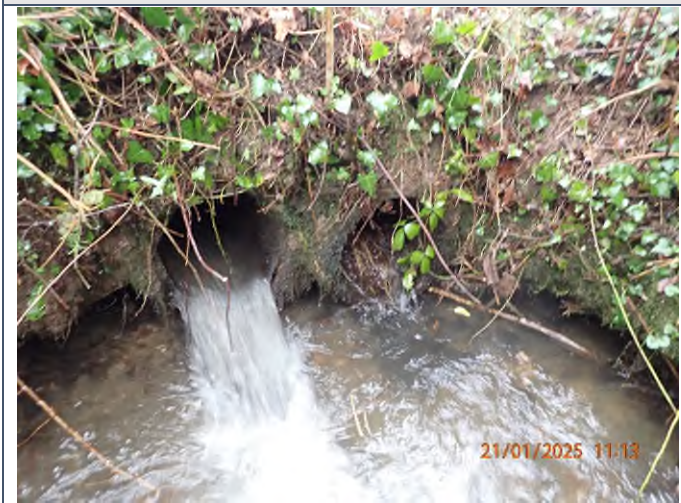
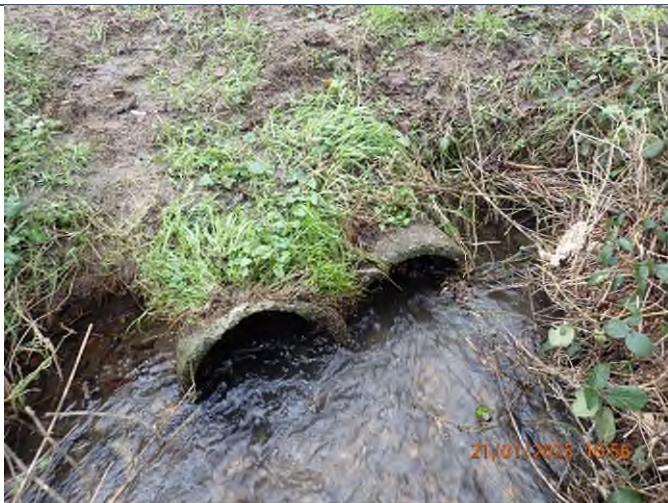
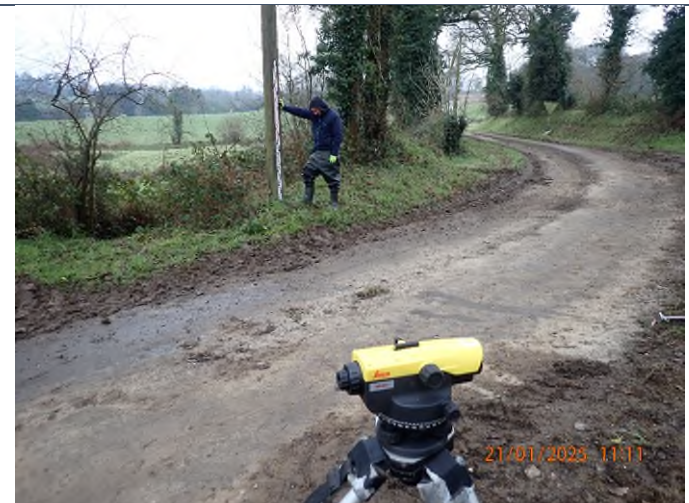
| OH11 | Cours d'eau : Affluent du Poulancre | TYPE : Double buses de D300 (mm) |
|---|---|---|
| aval | amont | |

⇒ Entrée et sortie dénoyées

Dans les conditions hydrologiques du jour du diagnostic, l’ouvrage est infranchissable les espèces en raison de la hauteur d’eau insuffisante et la chute présente à l’aval de la buse en rive droite.

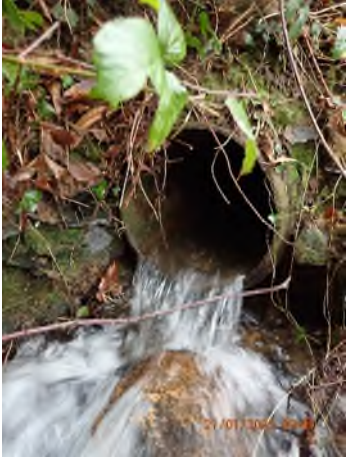
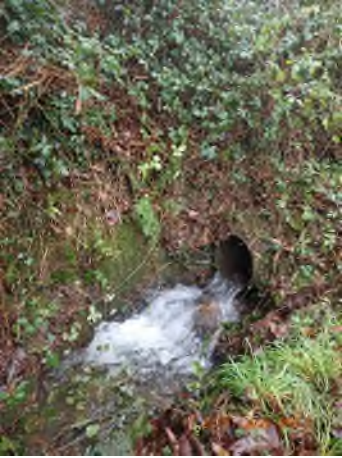
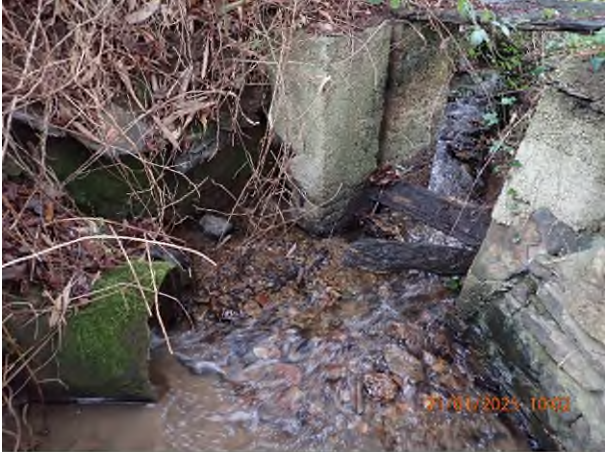
aval

amont

Dans les conditions hydrologiques du jour du diagnostic, l'ouvrage est infranchissable pour l'ensemble des espèces cibles en raison de la hauteur d'eau et de la trop faible profondeur de fosse.

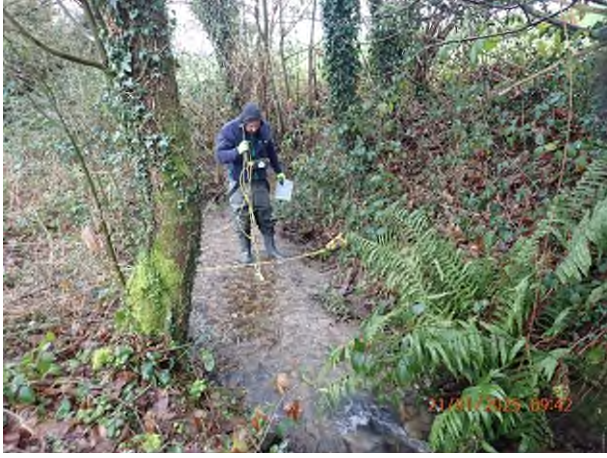
OH12

Jaugeage en aval

⇒ Entrée et sortie dénoyées avec jet plongeant

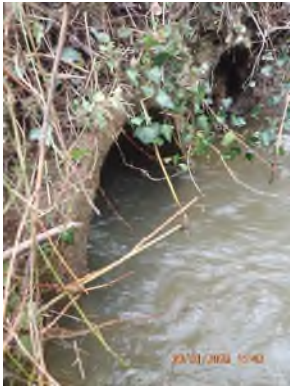
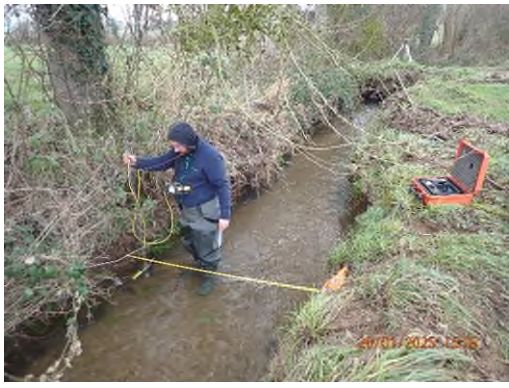
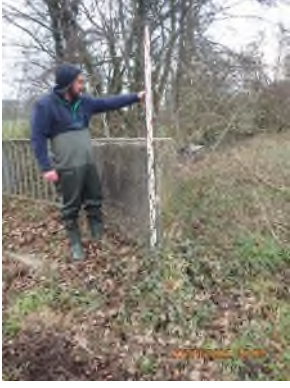
| OH13 | Cours d'eau : Saint Guen | TYPE : Buse de D800 (mm) |
|---|---|---|
| aval | | |
| amont | | |

Dans les conditions hydrologiques du jour du diagnostic, l’ouvrage est difficilement franchissable par les espèces du groupe 4b et infranchissable pour les espèces des groupes 9b, 10 et 11a en raison de la pente trop élevée de l’ouvrage.

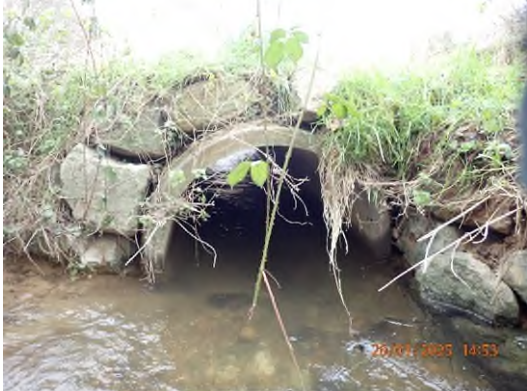
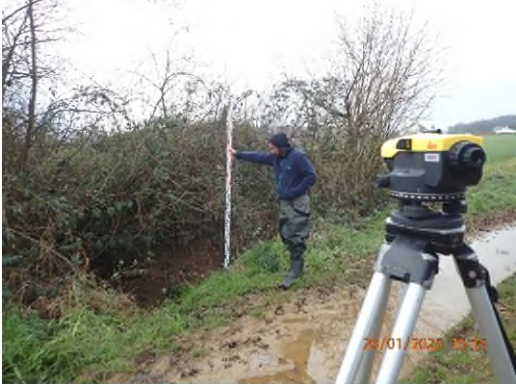
| OH14 | Cours d'eau : Saint Guen | TYPE : Buse de D1100 (mm) |

| OH14 | Cours d'eau : Saint Guen | TYPE : Buse de D1100 (mm) |
|---|---|---|
| aval | amont | |

⇒ Entrée et sortie dénoyées, sédiments dans la buse à l'aval

Dans les conditions hydrologiques du jour du diagnostic, l'ouvrage est franchissable par l'ensemble des espèces cibles.

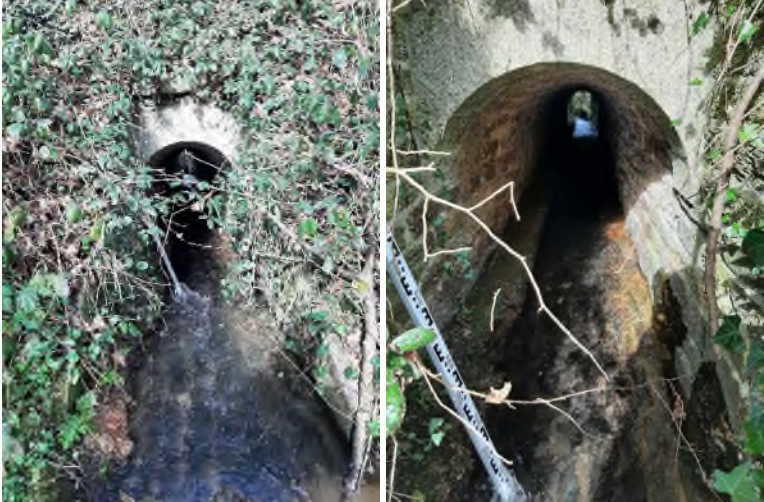
| OH15 | Cours d'eau : Saint Guen | TYPE : Arche voutée de 0.75 m * 1.3 m |
|---|---|---|
| aval | amont | |

| Radier de pont | | | | | | | | | | | |

Dans les conditions hydrologiques du jour du diagnostic, l’ouvrage est difficilement franchissable par les espèces du groupe 4b et infranchissable par les espèces des autres groupes.

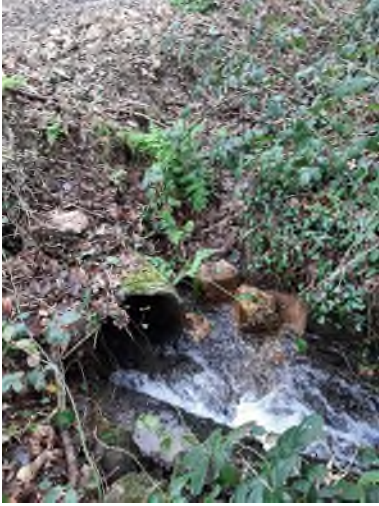
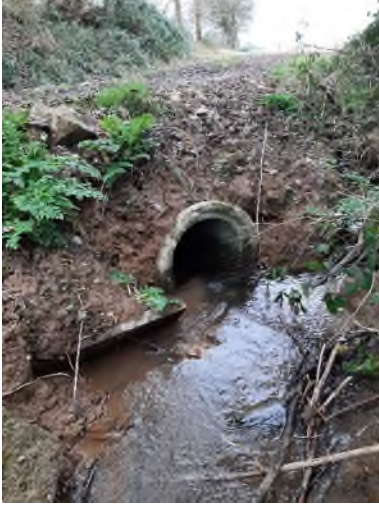
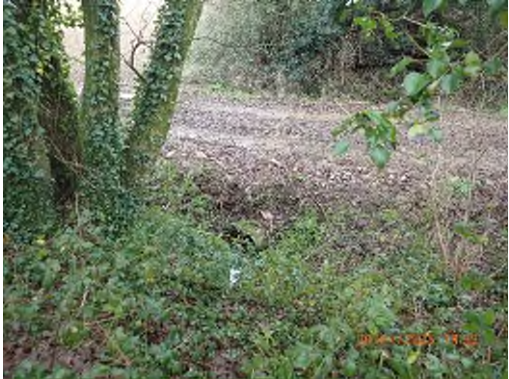
| OH15 | Cours d'eau : Saint Guen | TYPE : Buse de 500 (mm) |

| OH15 | Cours d'eau : Saint Guen | TYPE : Buse de 500 (mm) |
|---|---|---|
| aval | amont | |

⇒ Entrée et sortie dénoyées avec jet plongeant / buse avec chute aval en amont immédiat de l’ouvrage précédent

Dans les conditions hydrologiques du jour du diagnostic, l’ouvrage est infranchissable pour l’ensemble des espèces cibles en raison de la faible hauteur d’eau pour les groupes 1 et 4a et de la trop faible profondeur de fosse et la présence de la chute pour les groupes 4b, 9b, 10 et 11a. A noter les vitesses importantes dans la buse également.

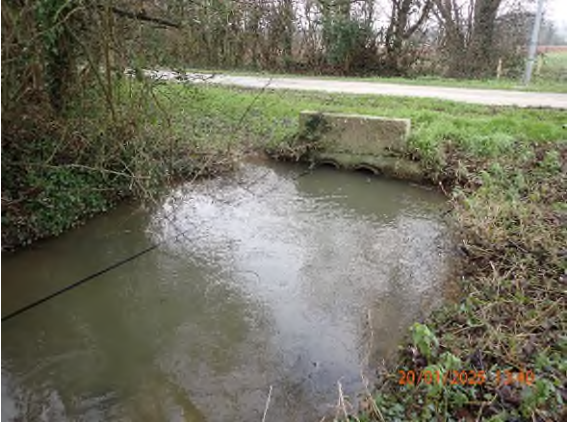
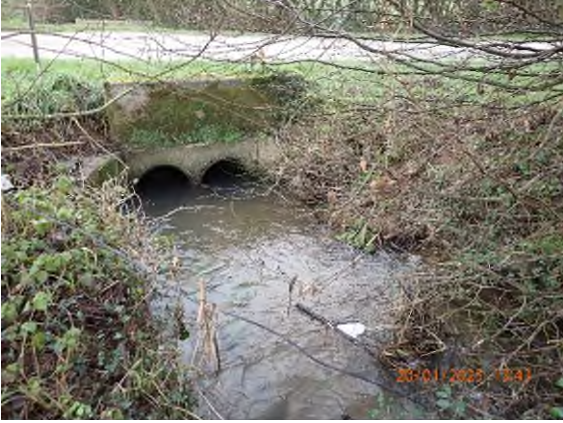
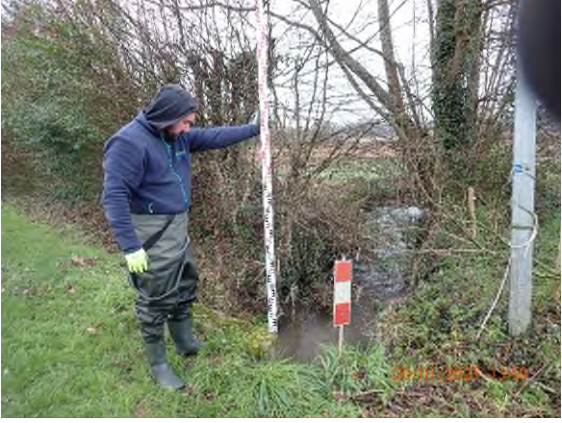
| OH16 | Cours d'eau : Lotavy | TYPE : Double buses de D500 (mm) |

| OH16 | Cours d'eau : Lotavy | TYPE : Double buses de D500 (mm) |
|---|---|---|
| aval | amont | |

⇒ Entrée dénoyée et sortie noyée en RD et RG, obstacle/embâcle 10 m en aval de l'OH (effet retenue)

Dans les conditions hydrologiques du jour du diagnostic, les deux buses sont franchissables pour les espèces des différents groupes.

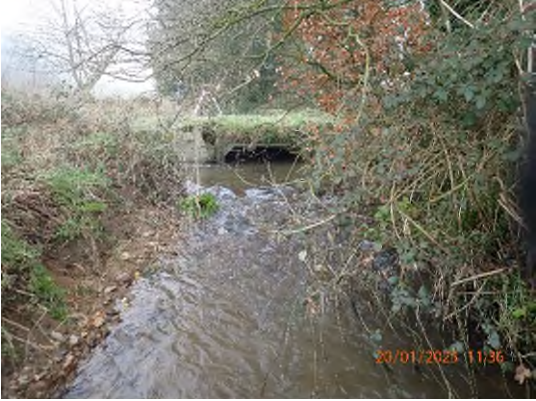
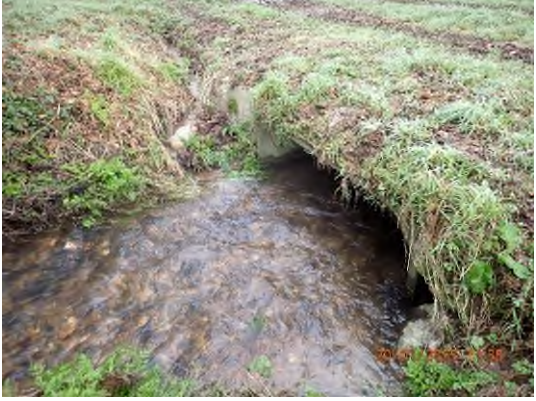
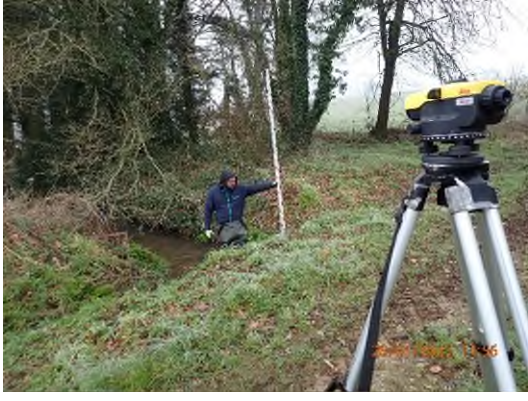
| OH17 | Cours d'eau : Lotavy | TYPE : Pont cadre (type PIPO) de 800*1700 (mm) |

| OH17 | Cours d'eau : Lotavy | TYPE : Pont cadre (type PIPO) de 800*1700 (mm) |
|---|---|---|
| aval | amont | |

⇒ Entrée et sortie dénoyées

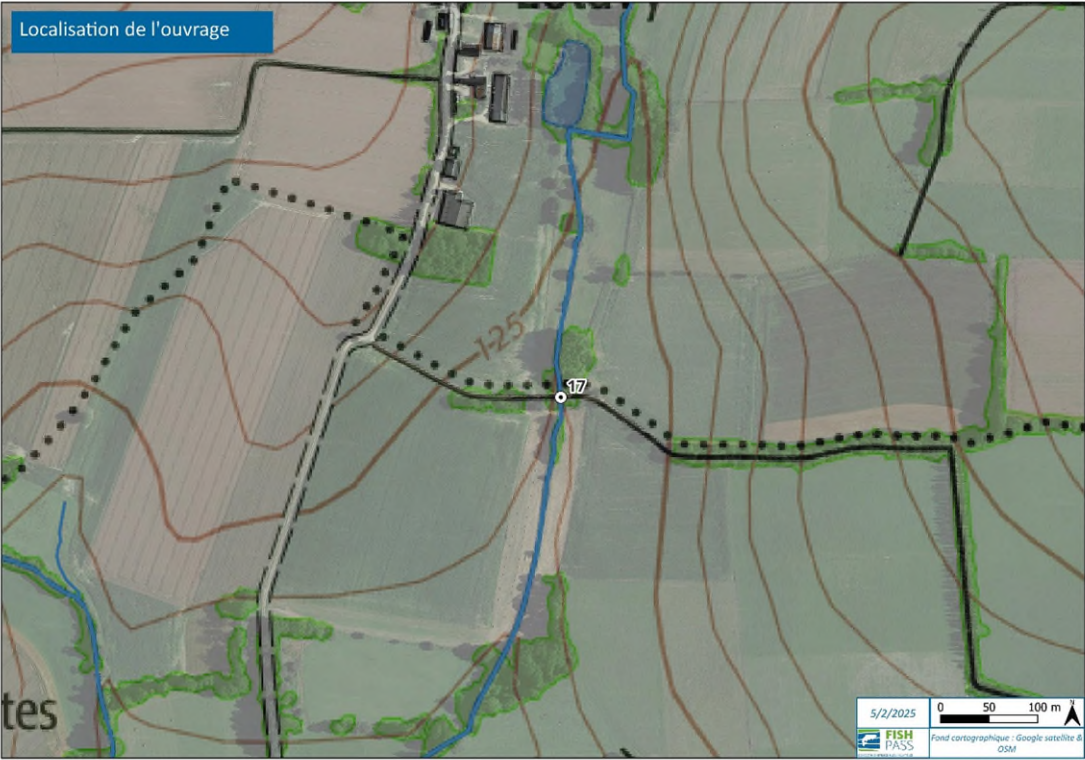
Pour l’analyse de la franchissabilité de l’ouvrage, on utilisera l’arbre décisionnel des ouvrages hydrauliques :

Dans les conditions hydrologiques du jour du diagnostic, l’ouvrage est franchissable par les espèces des différents groupes.

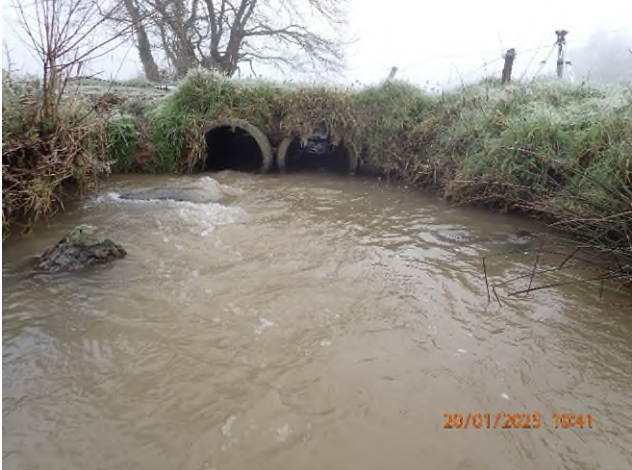
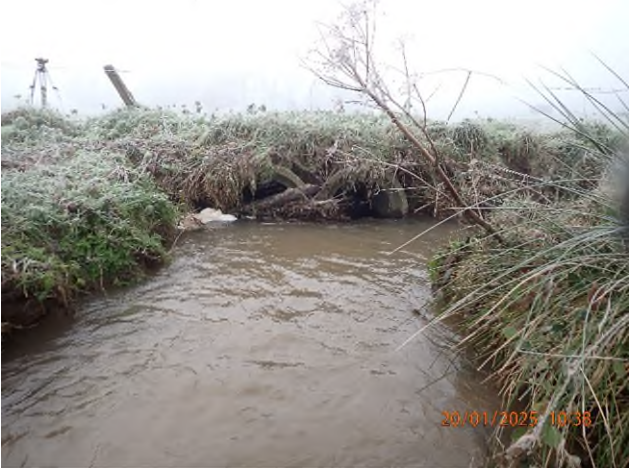
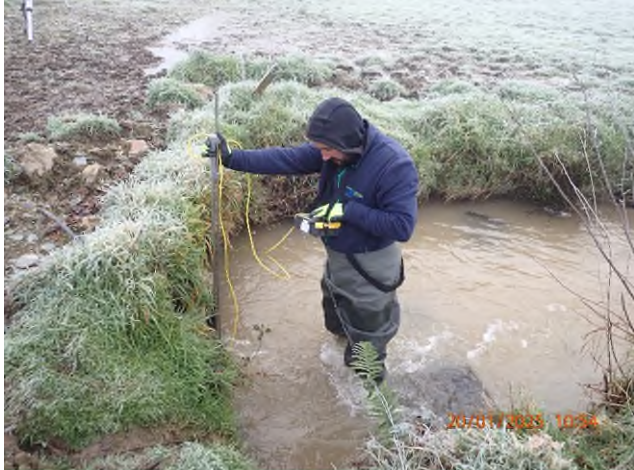
Cours d'eau : Lotavy

aval

amont

TYPE : Double buses de D600 mm

Vue en aval de l'ouvrage

⇒ Entrée et sortie dénoyées

Dans les conditions hydrologiques du jour du diagnostic, la buse en rive gauche (RG) est difficilement franchissable par les espèces du groupe 4b et infranchissable pour les espèces des groupes 1, 9b, 10 et 11a en raison de la hauteur d’eau et la pente trop élevée de l’ouvrage.

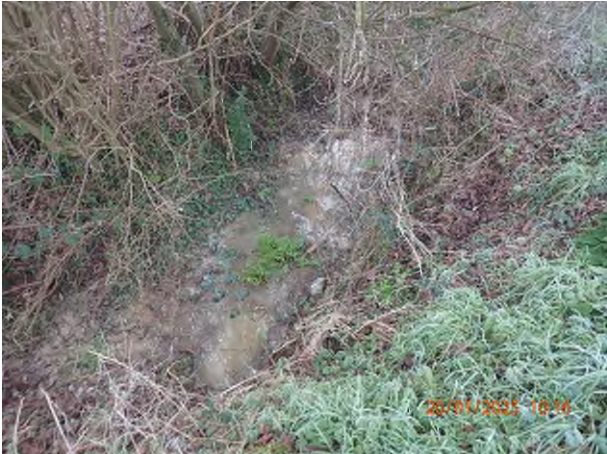
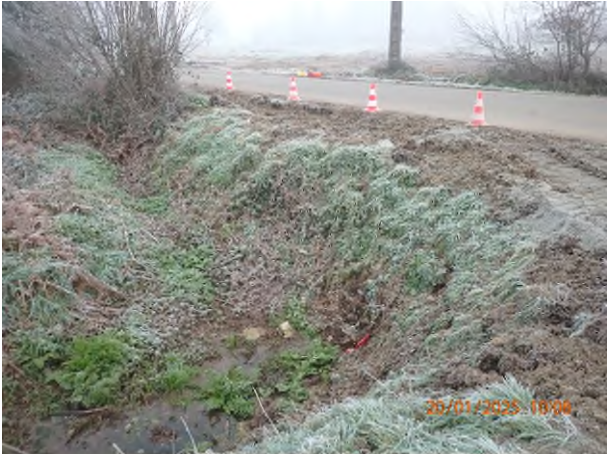
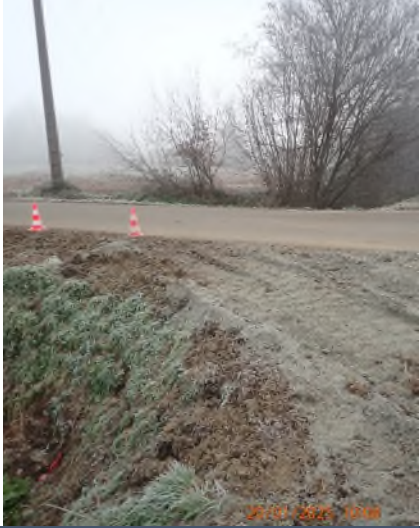
| OH19 | Cours d'eau : Affluent Lotavy | TYPE : Buse de D300 mm |

| OH19 | Cours d'eau : Affluent Lotavy | TYPE : Buse de D300 mm |
|---|---|---|
| aval | amont | |

⇒ Entrée dénoyée et sortie noyée / Pas d'écoulement

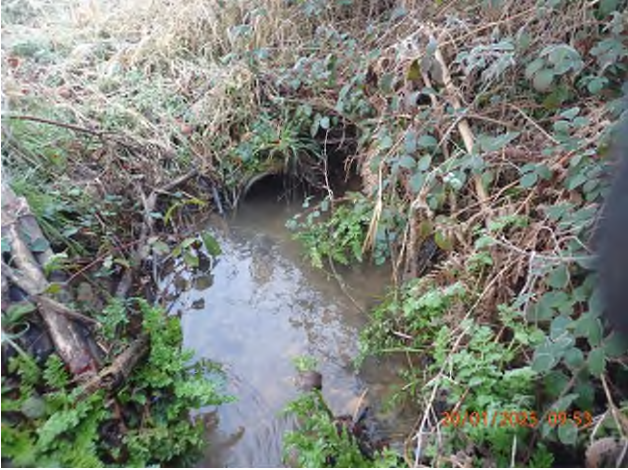
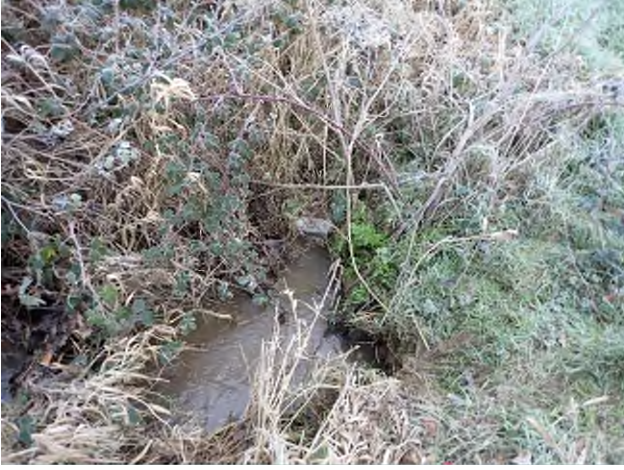
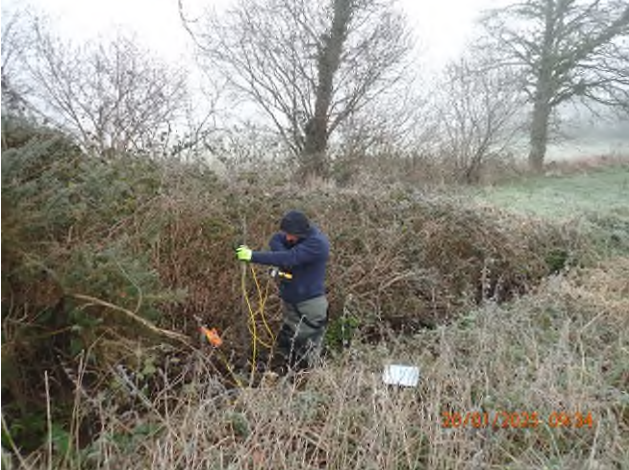
| OH20 | Cours d'eau : Lotavy | TYPE : Buse de D300 mm |
|---|---|---|
| <br>aval | <br>amont | |

⇒ Entrée et sortie dénoyées

Dans les conditions hydrologiques du jour du diagnostic, l’ouvrage est infranchissable par les espèces du groupe 1 en raison de la hauteur d’eau insuffisante et franchissable pour le reste des espèces.

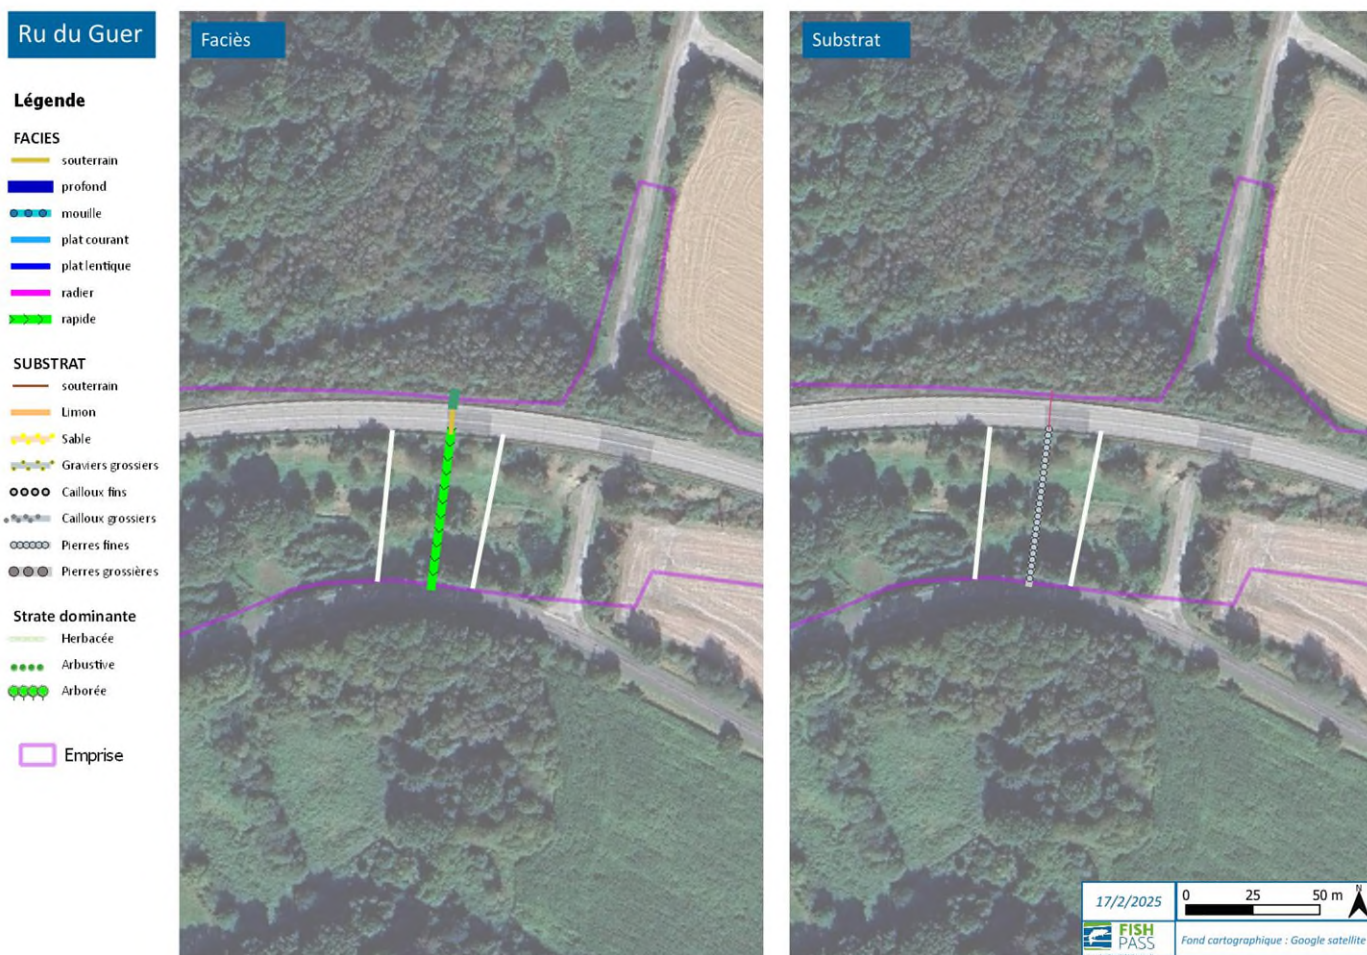
Figure 7 : Habitats – ru du Guer (Fish-Pass)

Au niveau morphodynamique, le ru du Guer présente principalement un faciès d'écoulement courant, de type rapide à l'aval. Une chute est présente à l'amont, ainsi qu'au niveau des buses à l'aval de la RN164 et à l'amont de la D2164. Le substrat est grossier et minéral, principalement constitué de pierres fines ainsi que de dalles minérales artificielles à l'aval de la RN164.

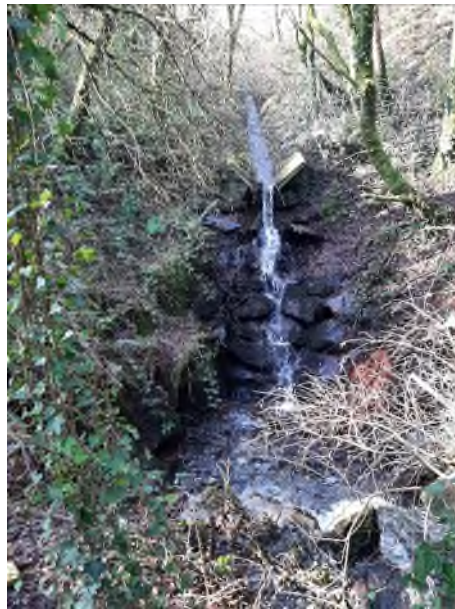
Figure 8 : Photographies du ruisseau du Guer en aval (en haut) et en amont (en bas) de la RN164 (Fish-Pass)

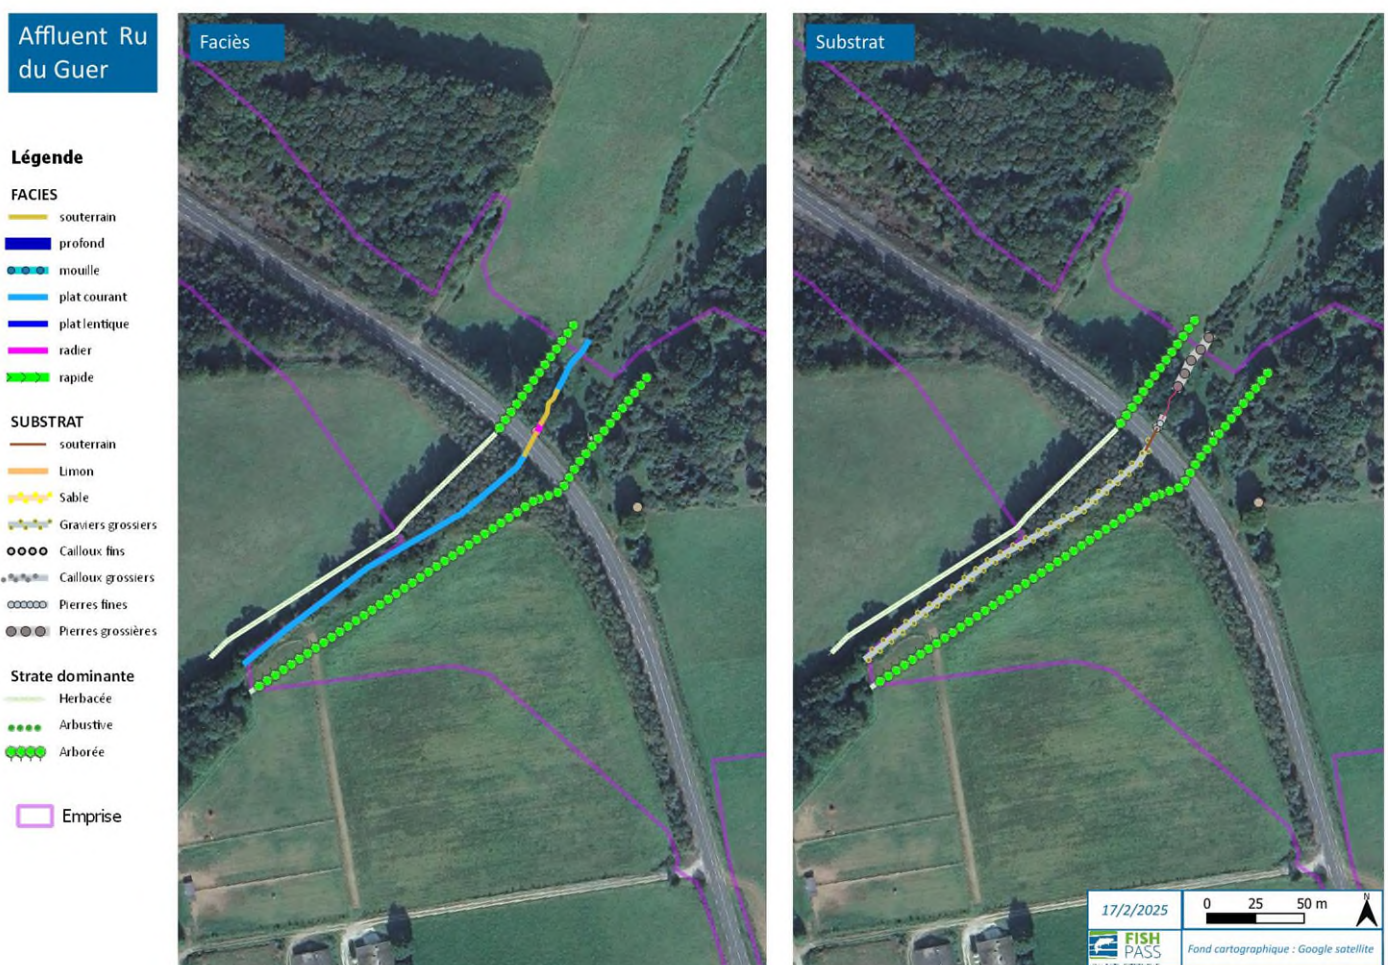
Au niveau morphodynamique, cet affluent présente principalement un faciès d'écoulement courant de type plat courant. Le substrat est grossier et minéral, principalement constitué de pierres fines à l'amont de la RN164 et un substrat minéral mais plus fin à l'aval, majoritairement des graviers grossiers. On notera la présence de colmatage par des sédiments plus fins sur la partie aval, de façon ponctuelle dans des zones de piétinement par le bétail.

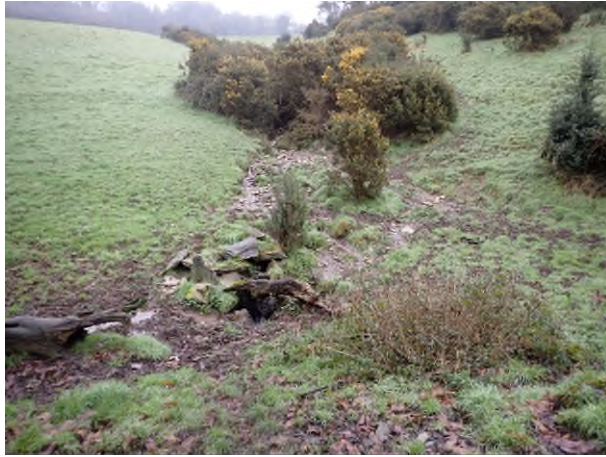
Figure 10 : Photographies de l'affluent du ruisseau du Guer (Ldt Tréfaut) en amont (en haut) et en aval (en bas) de la RN164 (Fish-Pass)

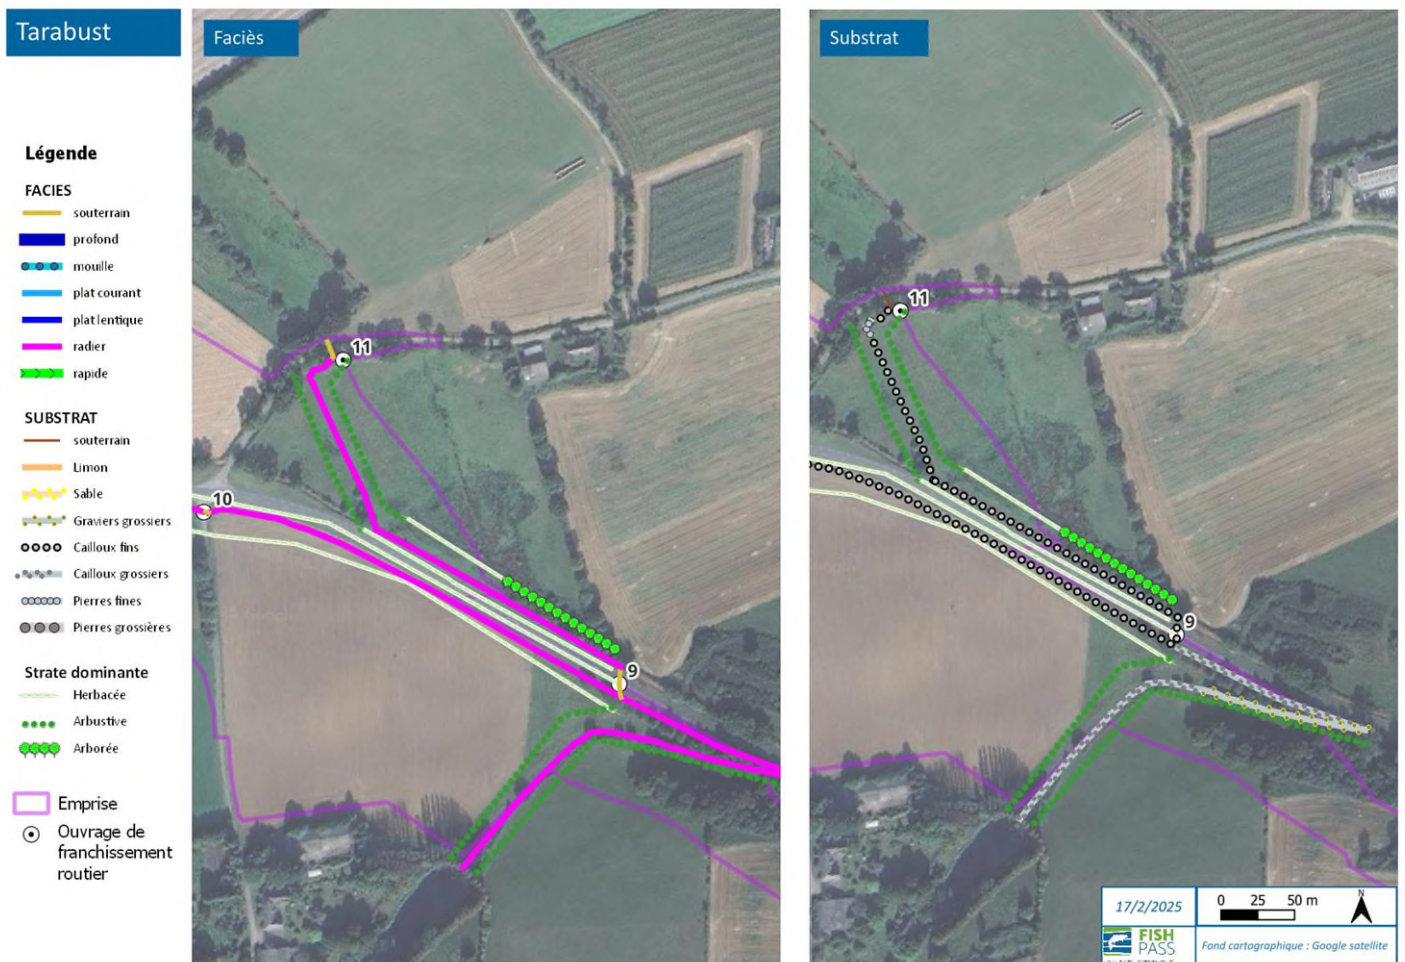
Figure 12 : Habitats – Tarabust (Fish-Pass)

La ripisylve est assez clairsemée, ponctuée de manière discontinue d'une strate arbustive sur le tronçon amont du linéaire de cours d'eau étudié. La strate arbustive située entre l'ouvrage n°11 et la RN164 était essentiellement constituée de ronciers très recouvrants.

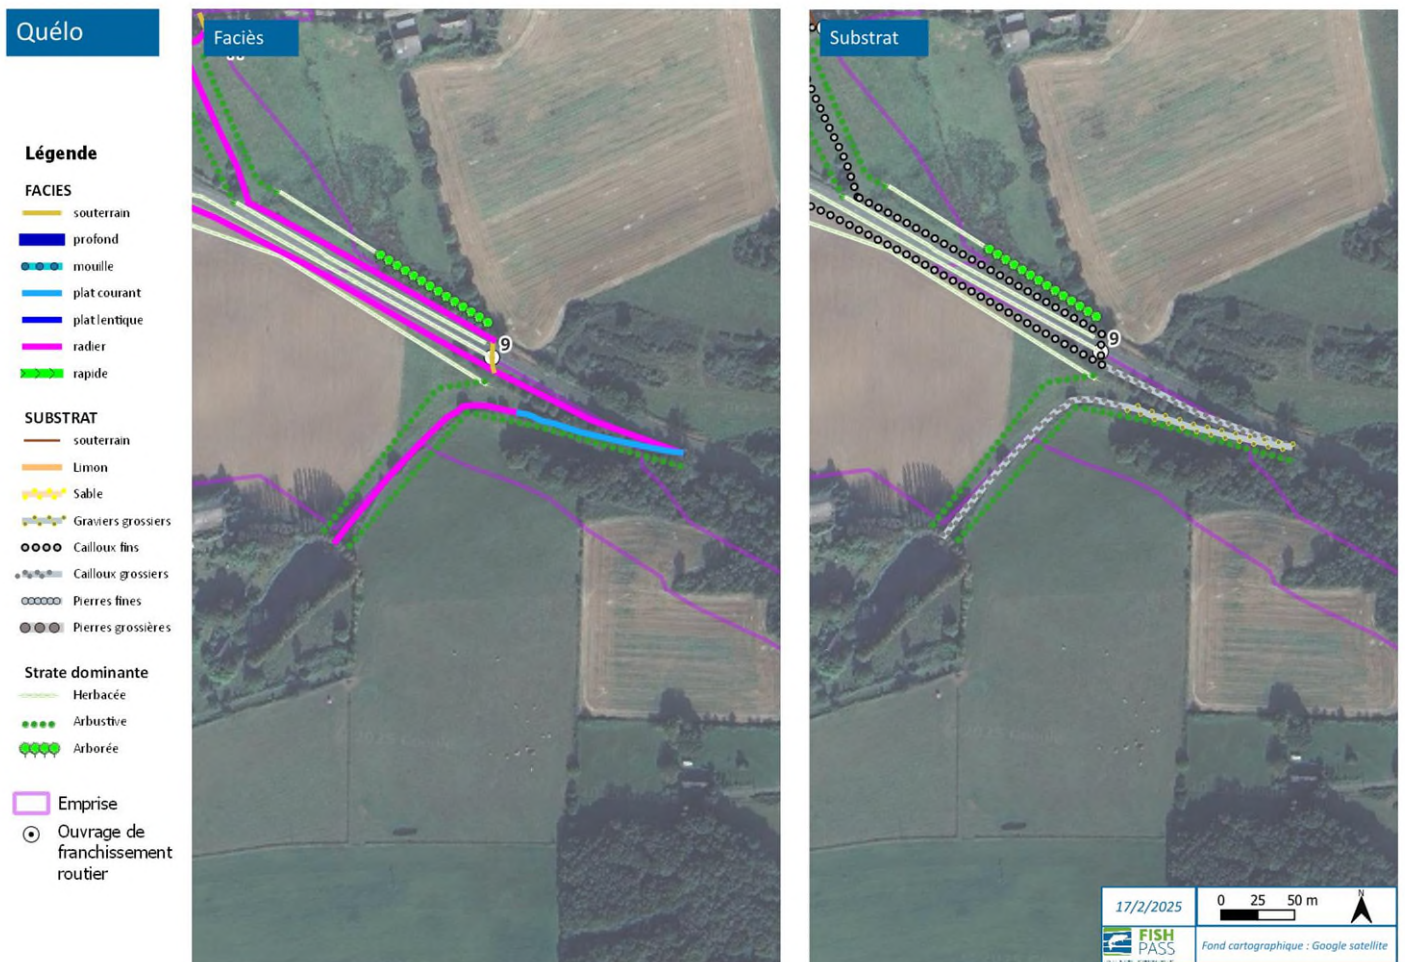
Figure 14 : Habitats – Quélo (Fish-Pass)

La ripisylve est assez clairsemée sur la partie amont du linéaire prospecté, ponctuée de manière discontinue d'une strate arbustive tandis qu'à l'aval, le Quélo termine son cours d'eau dans une zone boisée.

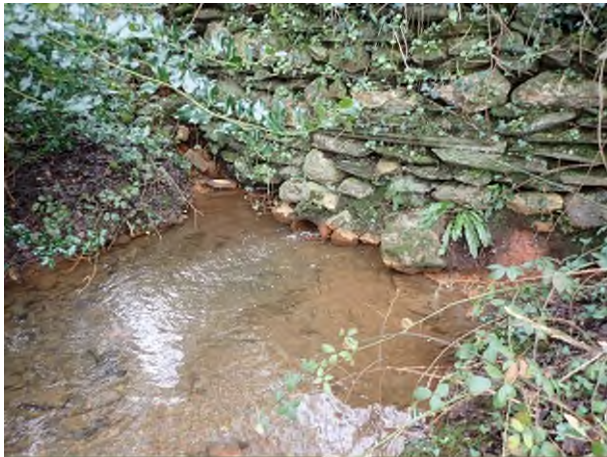
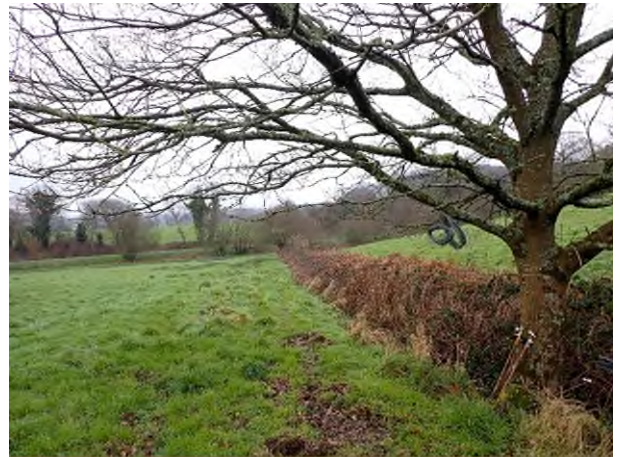
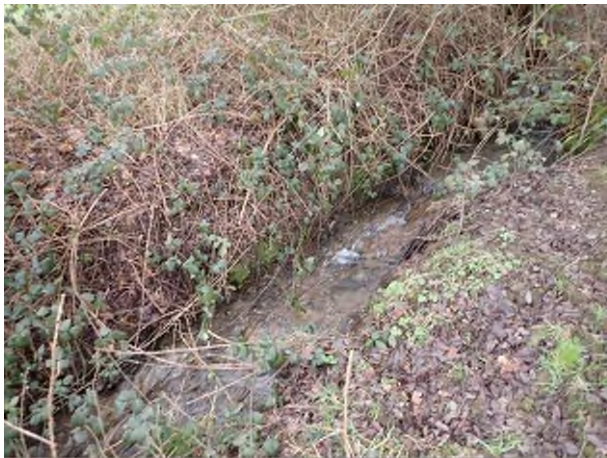
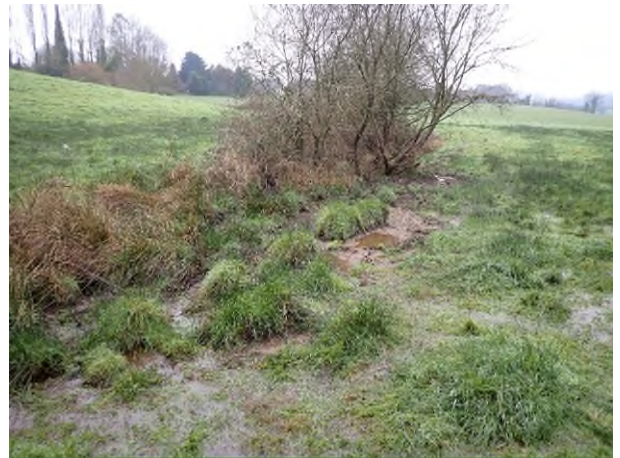
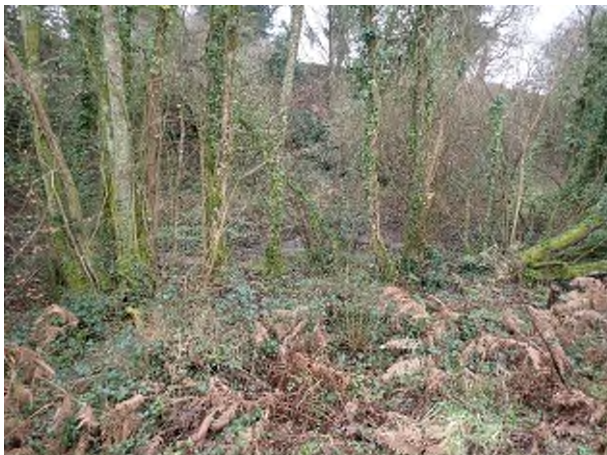
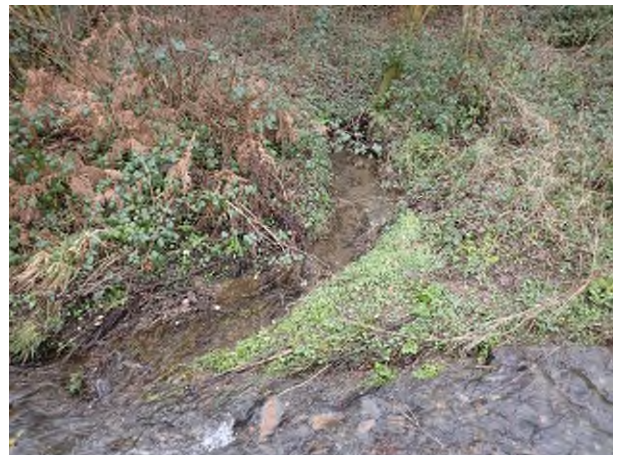
Figure 15 : Photographies du Quélo d'amont en aval (de haut en bas) (Fish-Pass)
