## SUIVI MORPHOLOGIQUE

Diagnostic des cours d'eau, 15 OH, Enjeu frayère

Mise en 2x2 voies de la RN164 au niveau de Mûr de Bretagne

Février 2025

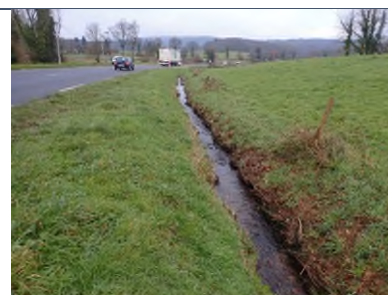
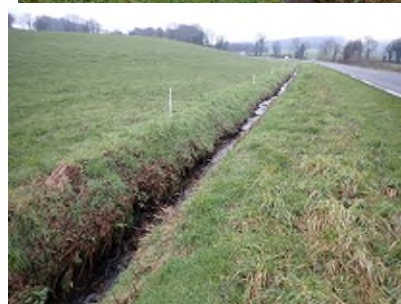
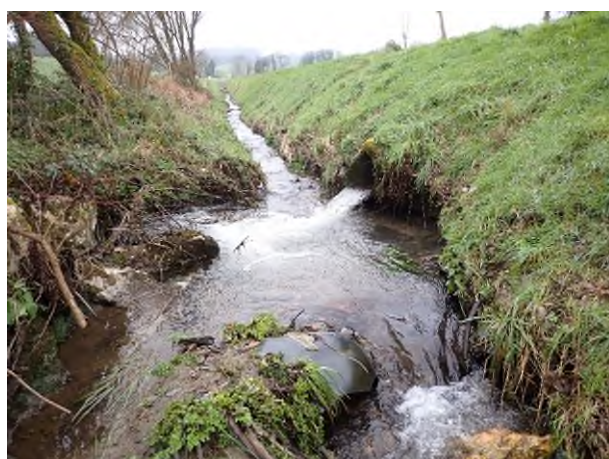
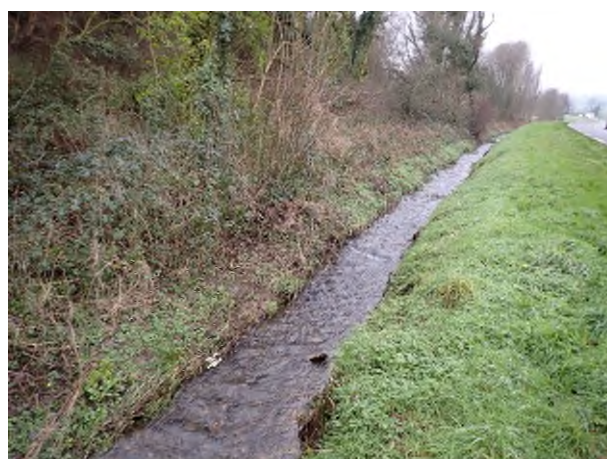
Figure 17 : Photographies du Favanic d'amont en aval (de haut en bas) (Fish-Pass)

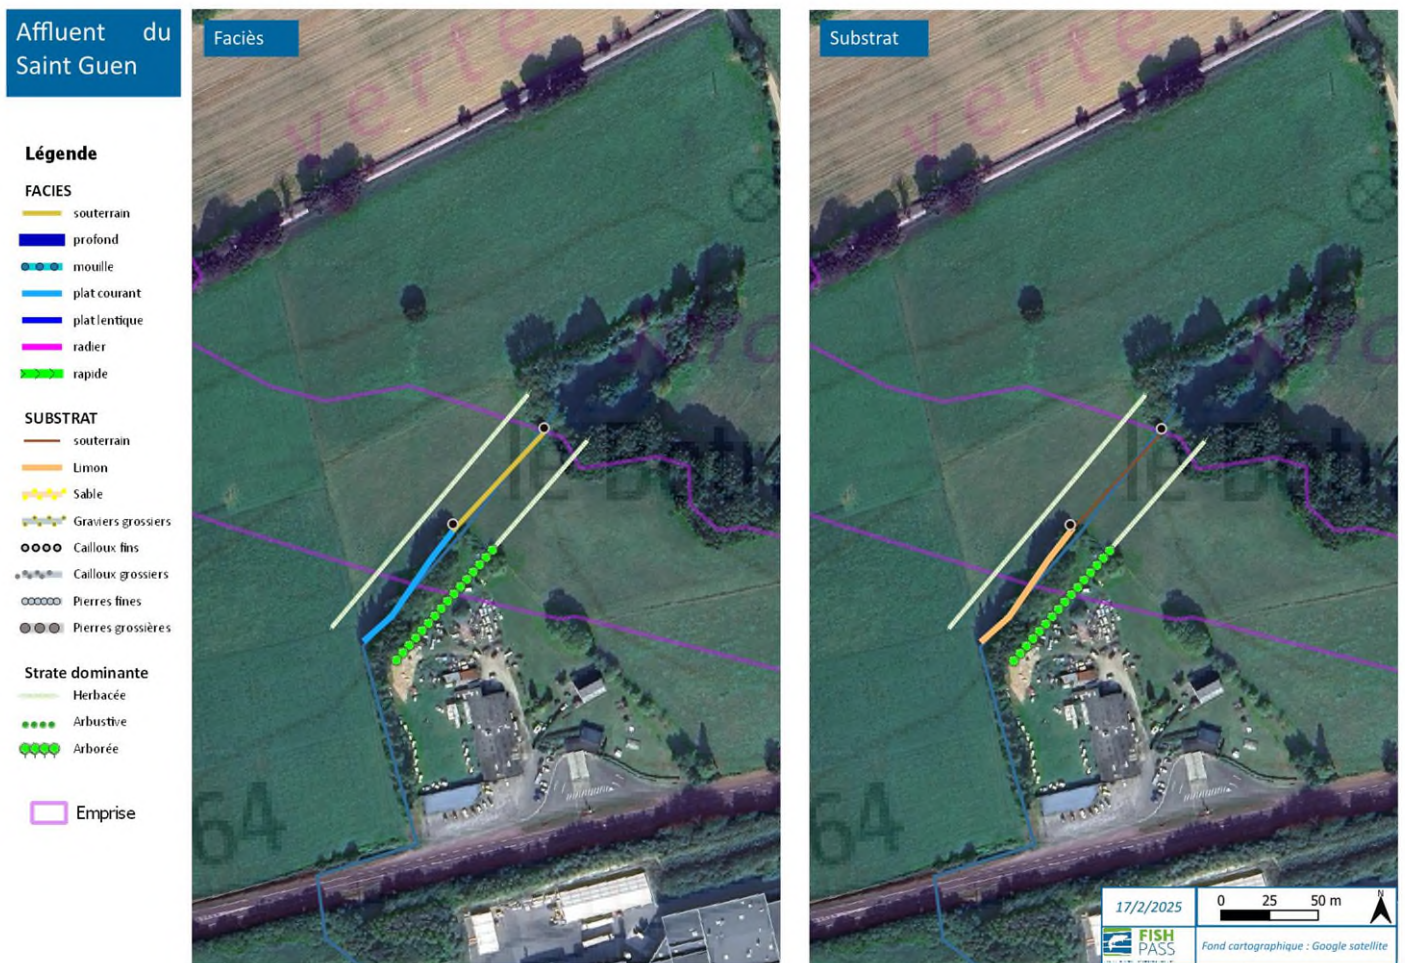
Figure 18 : Habitats – affluent du ru du Saint Guen – Ld le Botrain (Fish-Pass)

Au niveau morphodynamique, le cours d'eau présente principalement un faciès d'écoulement de type plat courant. Le substrat est majoritairement limoneux.

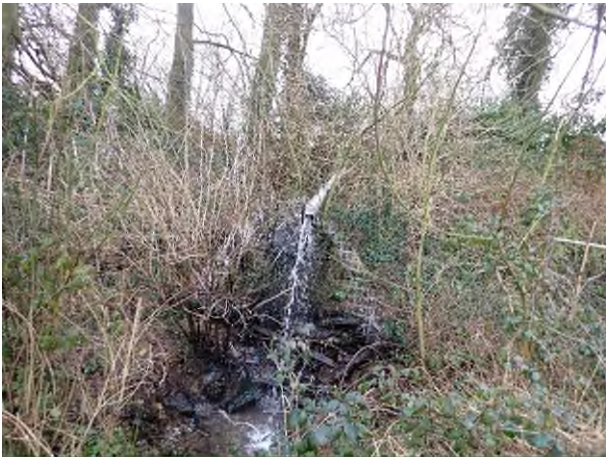
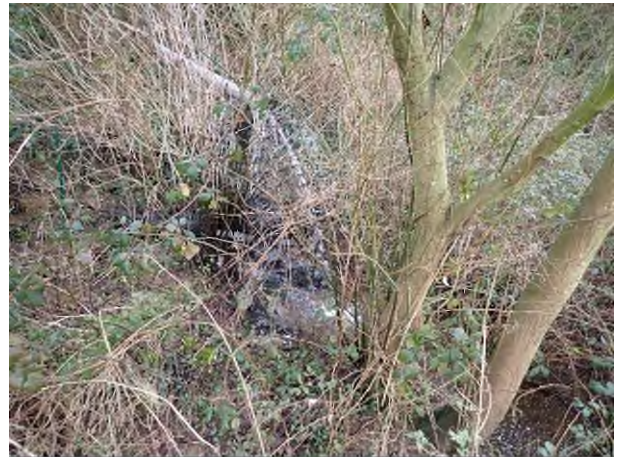
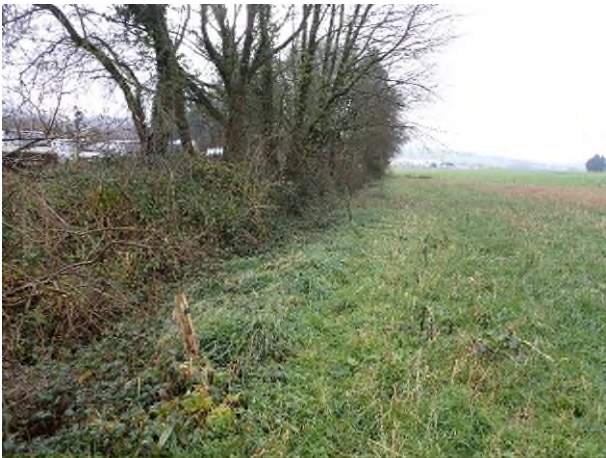
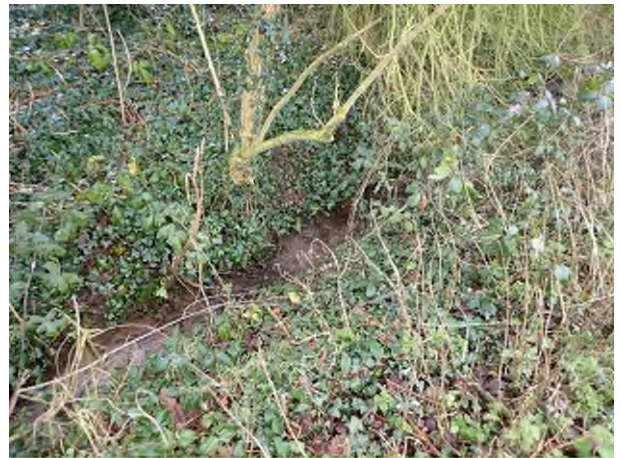
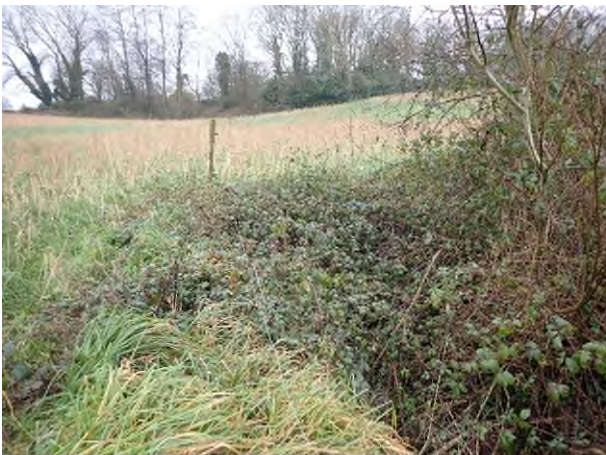
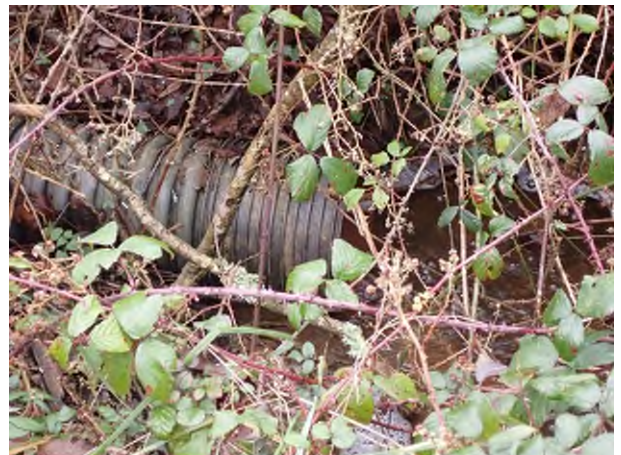
Figure 19 : Photographies de l'affluent du Saint Guen, en haut : cours d'eau en amont du linéaire busé (Fish-Pass)

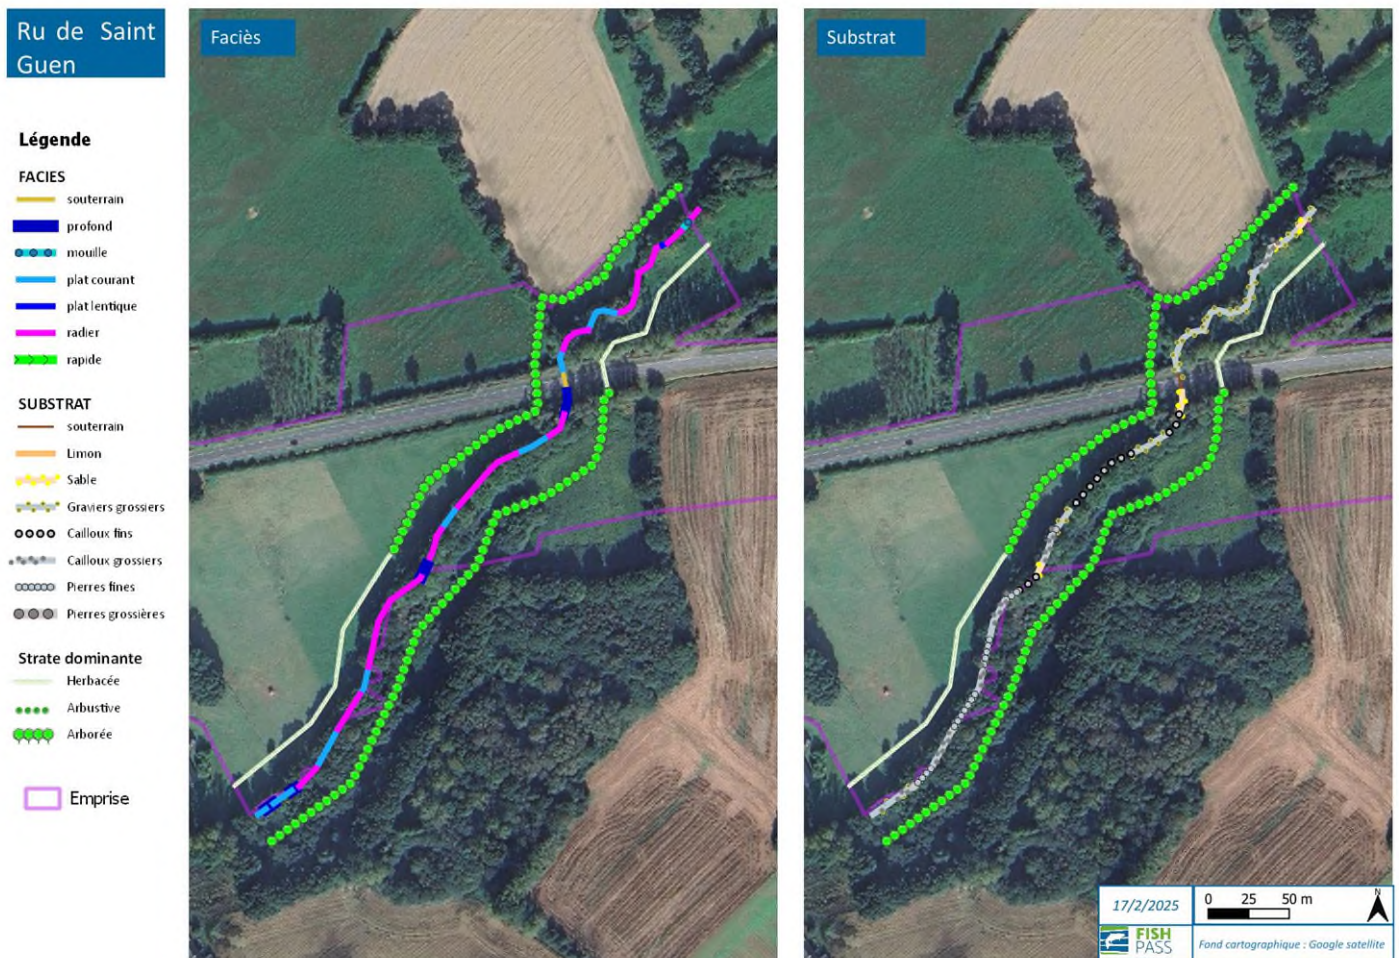
Figure 20 : Habitats – ruisseau du Saint Guen (Fish-Pass)

Le cours d'eau est ainsi plutôt ombragé, avec la présence d'une ripisylve plutôt dense en rive droite sur l'essentiel de la partie amont du tronçon. Le linéaire amont en rive gauche présente une strate majoritairement herbacée (prairie) de même que le linéaire aval en rive droite. Celui-ci présente une végétation qui évoque une zone humide relativement marquée, avec de nombreux touradons.

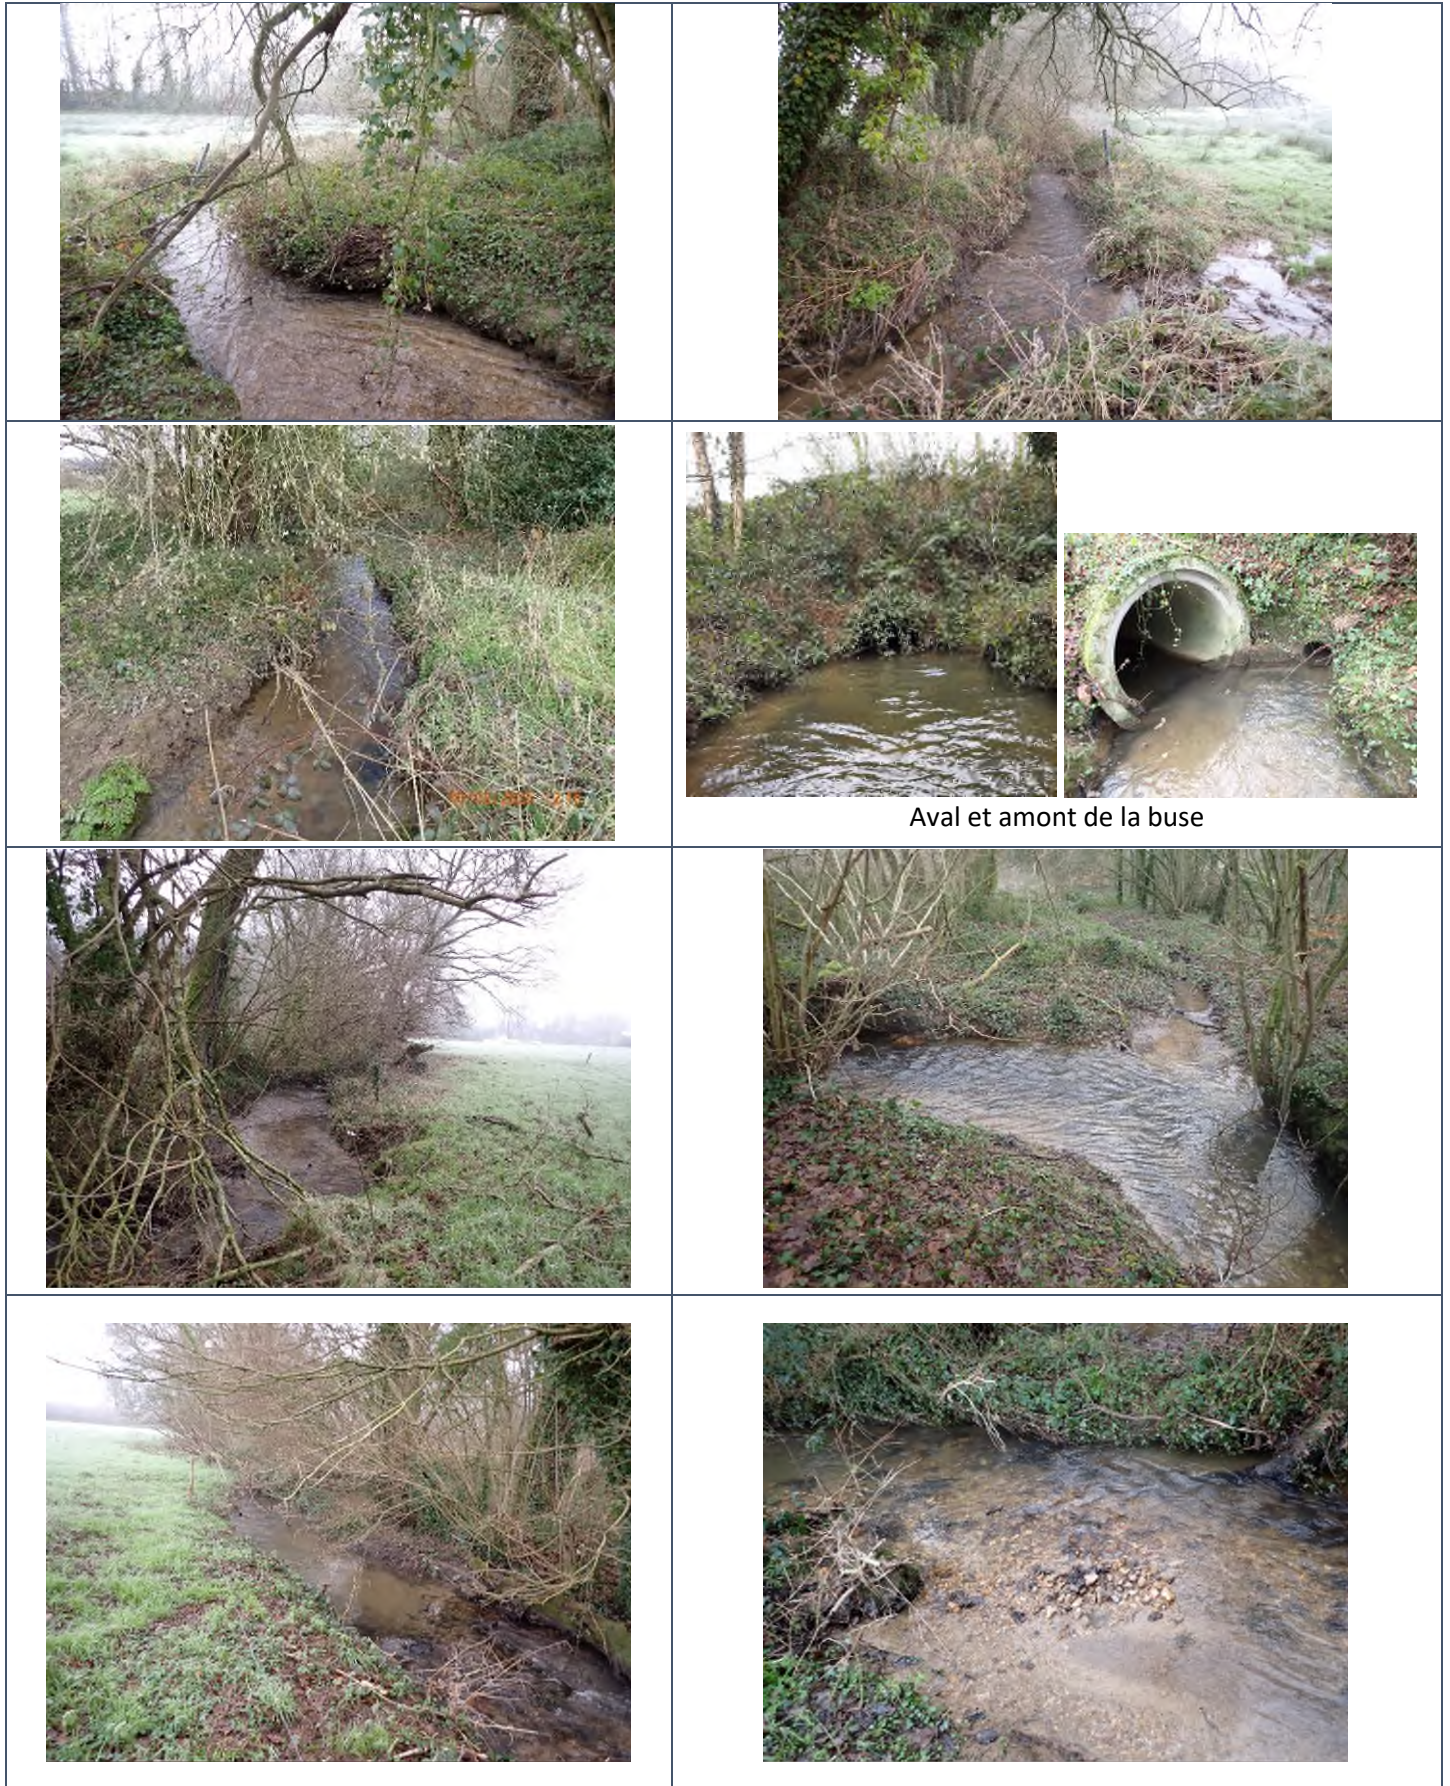
Figure 21 : Photographies du ruisseau de Saint Guen d'amont en aval (de haut en bas) (Fish-Pass)

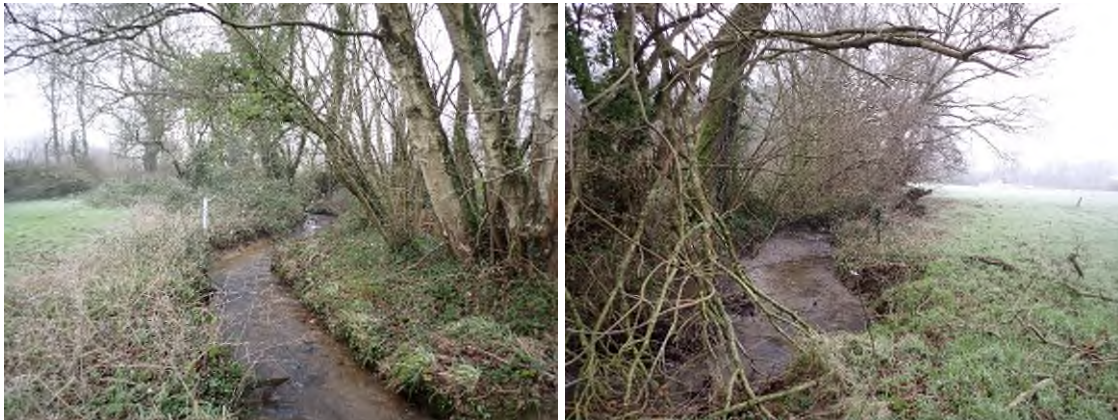
Figure 22 : Ru Saint Guen à l'amont (à gauche) et à l'aval (à droite) de la RN164 (Fish-Pass)

Le Saint Guen a été prospecté le 20 janvier 2025, en période de hautes eaux. Le linéaire prospecté est de 500 m linéaire. 350 m sont situés à l'aval de la RN164 et 150 m sont situés en amont de la RN164.

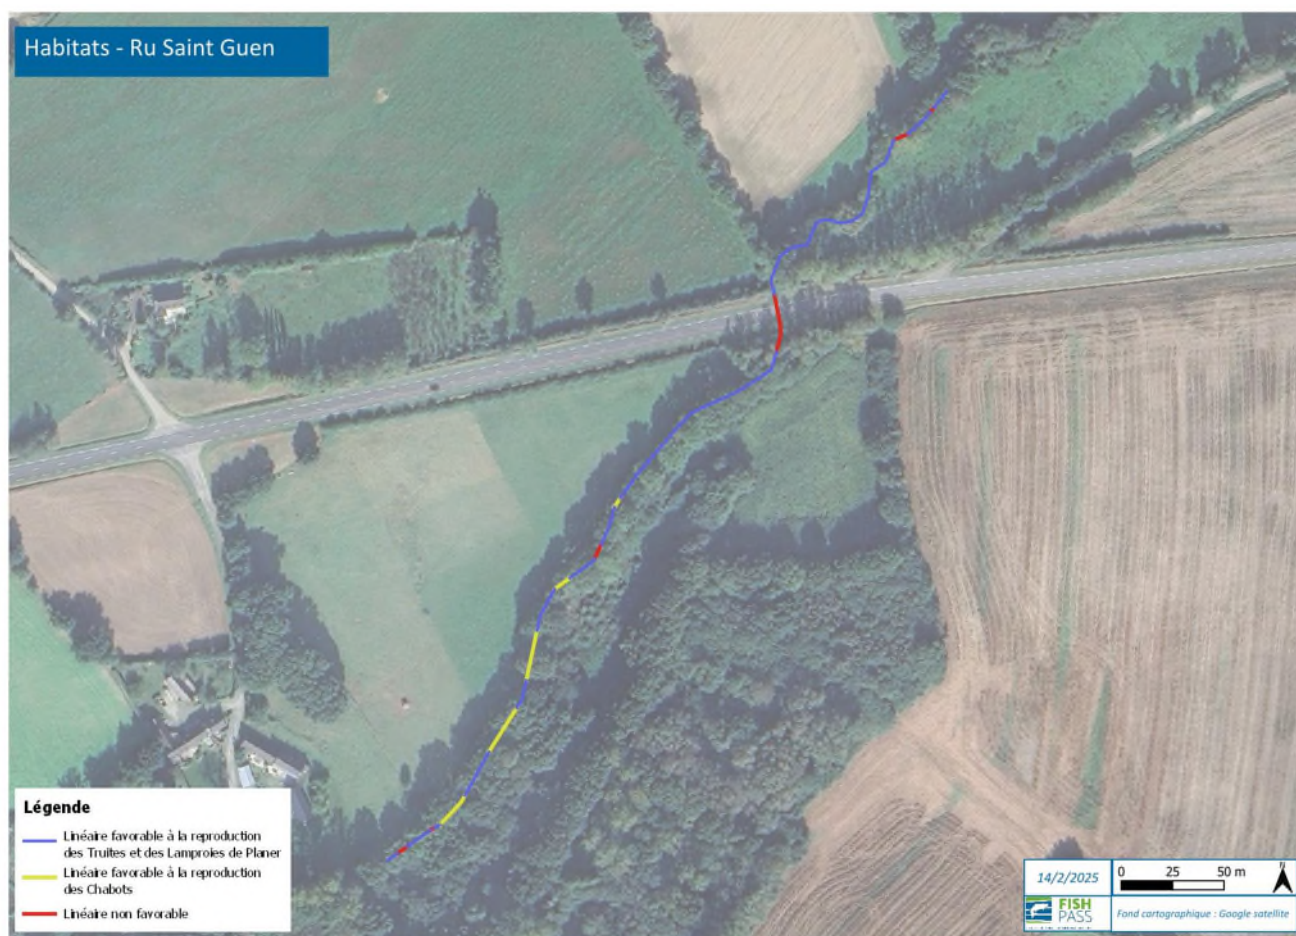
Figure 24 : Localisation des linéaires favorables à la reproduction sur le ruisseau de Saint Guen (FISH PASS)

Sur l'ensemble du linéaire prospecté, 444 m représentent des faciès Radiers et Plats courants. En termes de surface potentielle d'accueil, sur une surface totale de 1094,2 m<sup>2</sup>, 90% sont favorables à la reproduction des agnathes et des salmonidés (621,4 m<sup>2</sup> de radier et 359,5 m<sup>2</sup> de plat courant).

des Truites et des Lamproies de Planer et 15,9% de la surface totale apparaît favorable à la reproduction des Chabots.

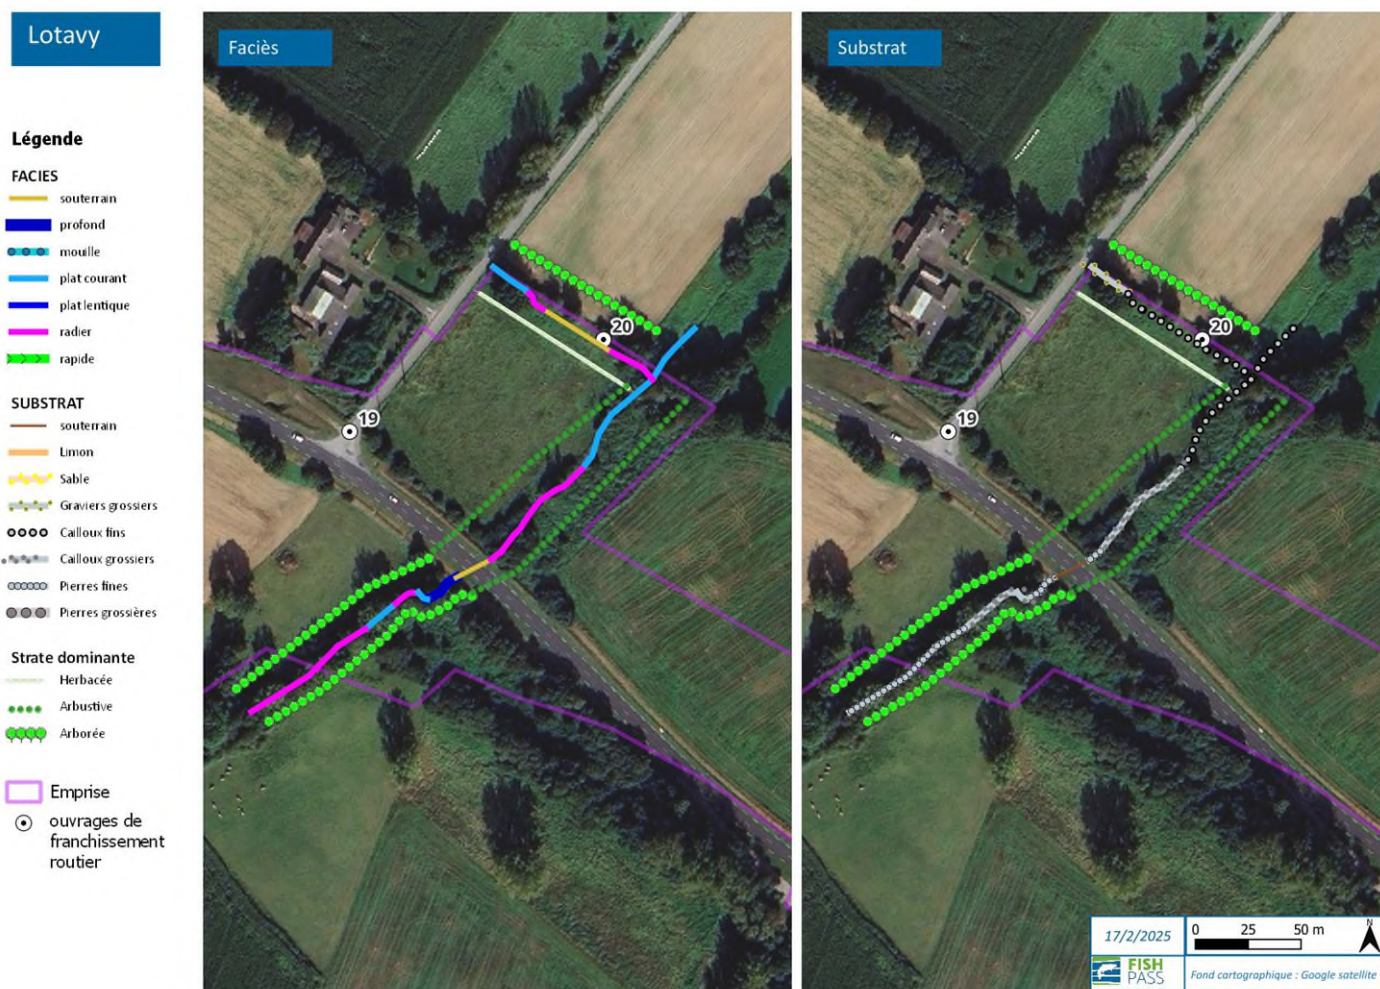
Figure 25 : Habitats – Lotavy (Fish-Pass)

Une ripisylve arbustive était présente sur l'amont, essentiellement composée de ronciers de forte épaisseur, tandis que sur l'aval, des arbres jouxtaient le cours d'eau de manière discontinue.

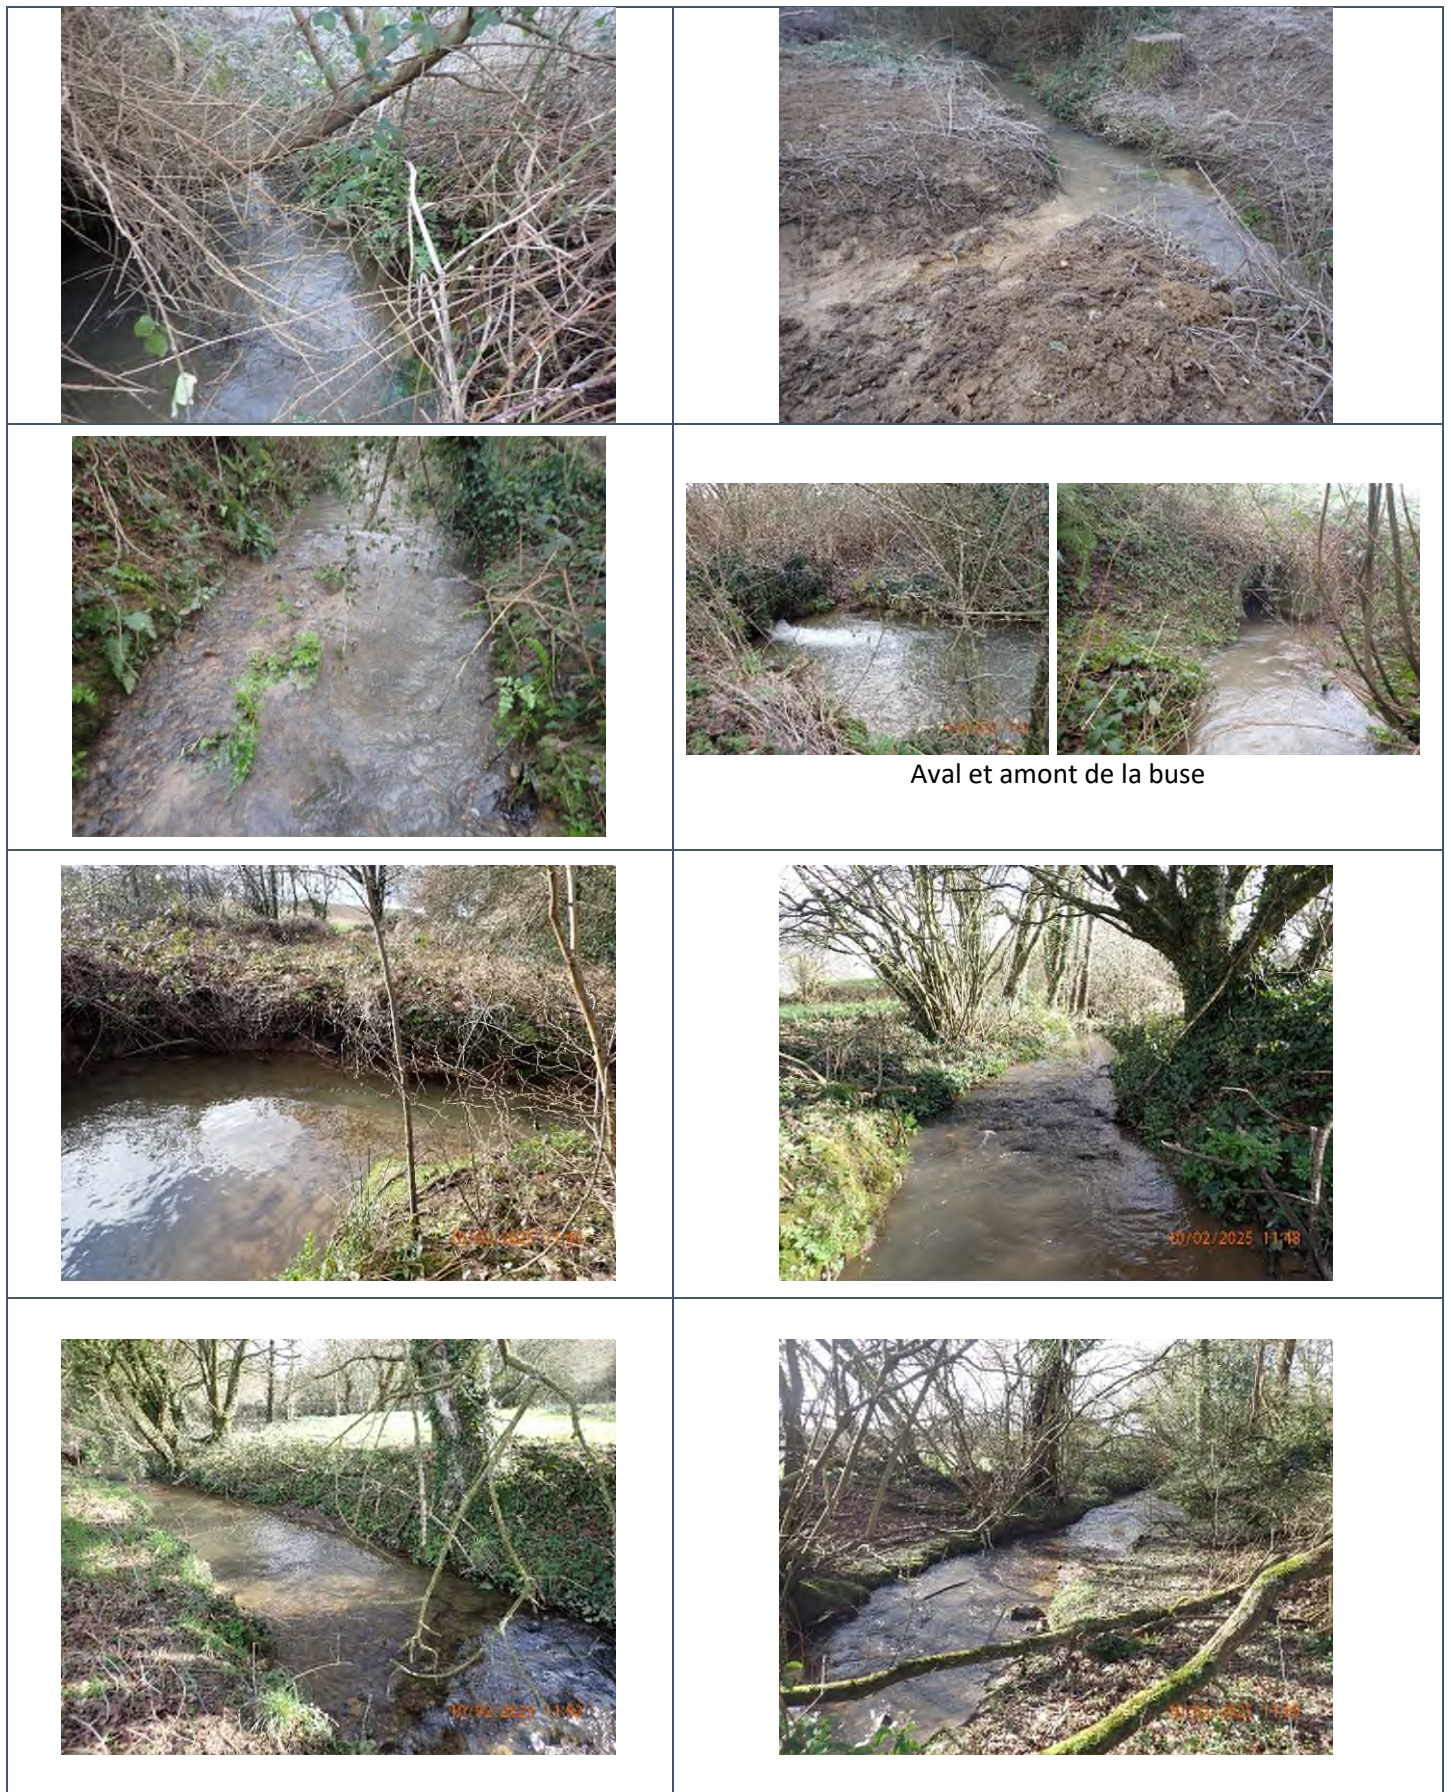
Figure 26 : Photographies du Lotavy d'amont en aval (de haut en bas) (Fish-Pass)

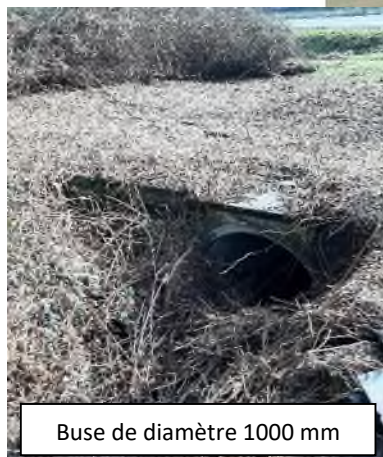
Buse de diamètre 1000 mm

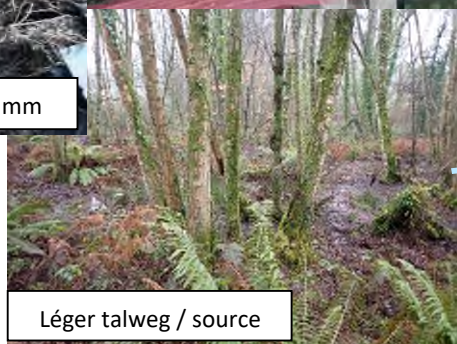
Léger talweg / source

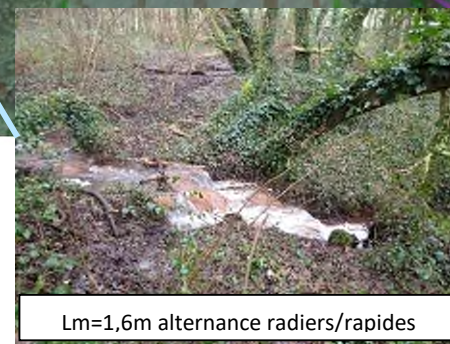
Lm=1,6m alternance radiers/rapides

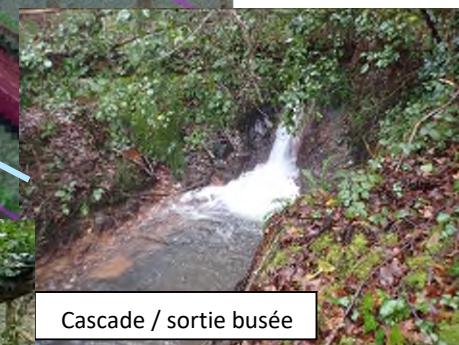
Cascade / sortie busée
