Mémoire en réponse du maître d'ouvrage à l'avis de la CLE du SAGE Blavet

1- Contexte

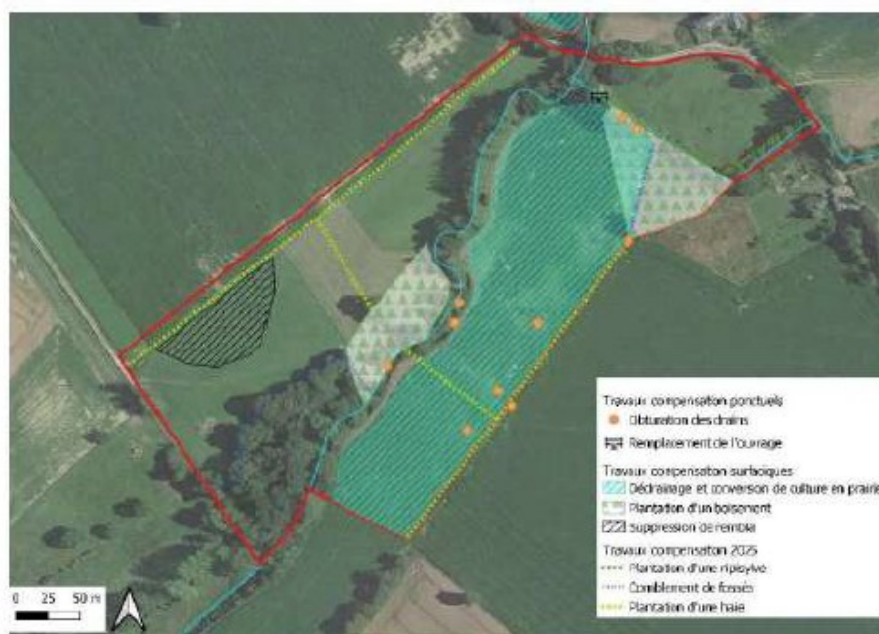
Figure 177 : Travaux envisagés sur le site de compensation – Dervenn 2025

Un suivi piézométrique permettra d'étudier le fonctionnement de la zone humide. Le dossier ne formalise pas précisément ce suivi. Un tableau indique simplement des généralités sur les modalités de ce type de suivi. Un suivi de 5 ans après travaux est prévu.

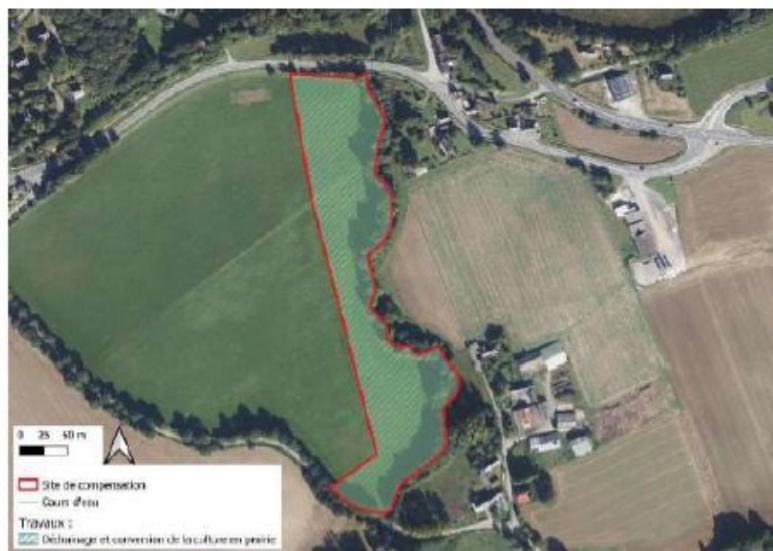
Figure 179 - Travaux envisagés sur le site de compensation Kerhotez 2 – Dervenn 2025

Pas d'évolution du projet sur ce site (non visité en janvier 2025). Un suivi piézométrique est prévu.

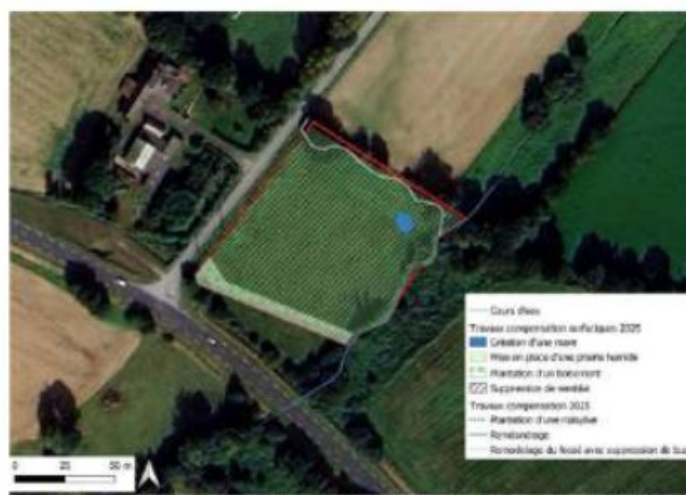
Figure 189 : Travaux envisagés sur le site de compensation Kergravin 1 – Derivon 2025

La surface de compensation a été revue à la baisse (8 000 m² contre 1,19 ha dans le dossier 2024)
Le dossier indique qu'en amont des travaux, une campagne de levés topographiques et des ouvertures de fosses pédologiques, en différents points afin de connaître précisément la hauteur de remblai et leur origine, seront réalisées.

Une expertise de l'écoulement signalé par la CLE a été réalisée, et a conduit à valider son classement en cours d'eau. Le projet prévoit sa restauration sur 110 mètres (reprofilage et suppression de buse).
Le dossier indique qu'il est prévu de mutualiser les mesures prises pour le campagnol amphibie avec les mesures compensatoires zones humides.

A noter que cette carte n'a pas été mise à jour. Il a été acté, lors de la visite du 14 janvier, que le reméandrage du Lotavy ne présentait d'intérêt. De plus, la zone indiquée comme remodelage du fossé est celle qui correspond à la restauration du cours d'eau.

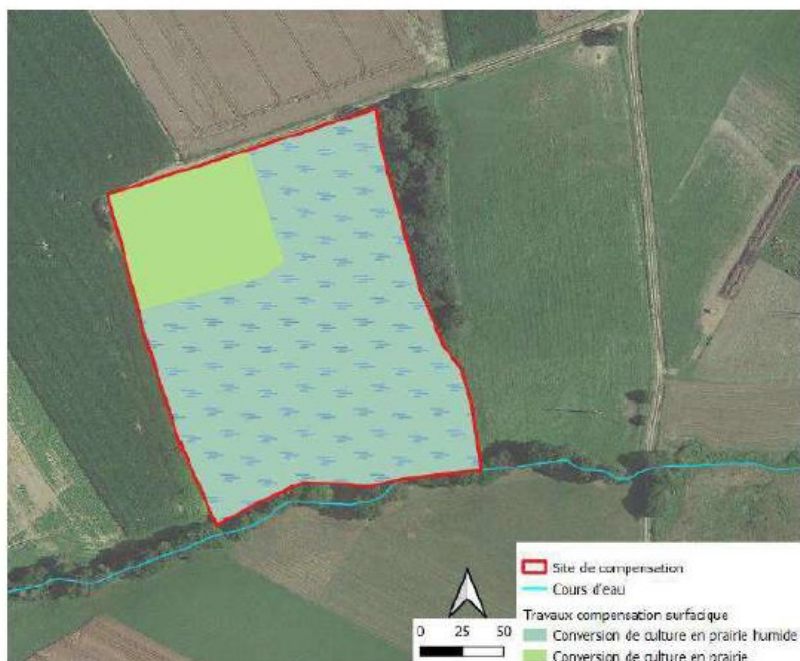
Figure 181 : Travaux envisagés sur le site de compensation Coet Drien – Dervenn 2025

C'est une nouvelle proposition de mesure compensatoire. Elle consiste à la mise en herbe d'une zone humide cultivée.

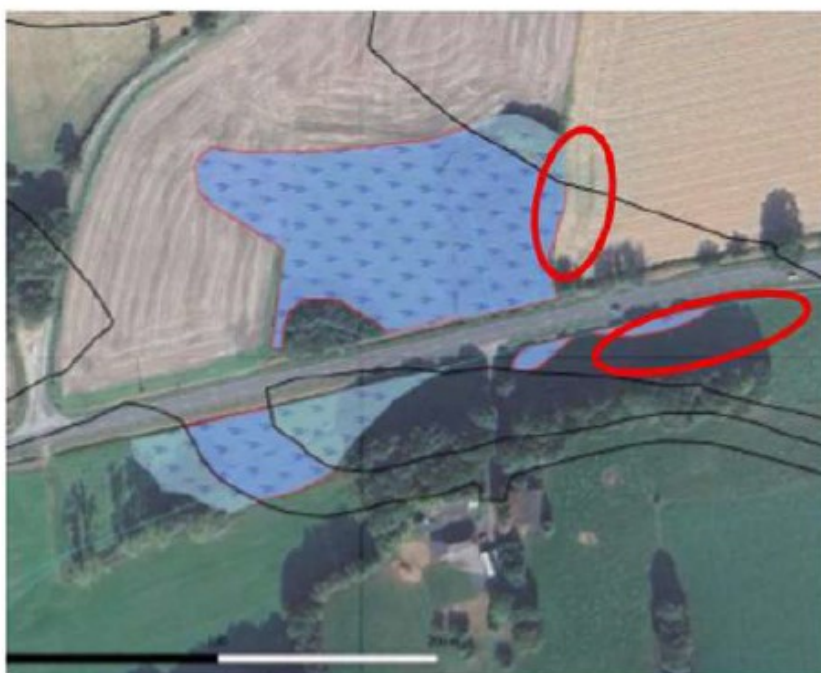
Figure 132 : Zoom – zones humides 7,8 intégrées partiellement dans l'emprise (source :

- Bien que la surface de zone humide impactée ait été revue à la hausse, il semble qu'elle soit encore un peu sous-estimée. En effet, les services du SAGE ont constaté sur le terrain que des surfaces de zones humides n'ont pas été prises en compte au niveau du futur échangeur de Kermur et à proximité du village de Guergadic (la note préparatoire de 2024 mentionnait déjà ces différences). Ces surfaces sont localisées par des ovales à contours rouges sur les plans ci-dessous. Il est à noter que si le dossier acte que le bassin de rétention n°4 se situe en zone humide, il ne présente pas d'élément indiquant si cet impact est évitable ou non (demande initiale de la CLE).

Concernant la zone humide figure 132, au niveau du Saint-Guen, celle-ci est prise en compte comme nouvelle surface de zones humides impactées dans le dossier révisé (cf figure 166, §1.7.2.6.1 du volet B révisé)

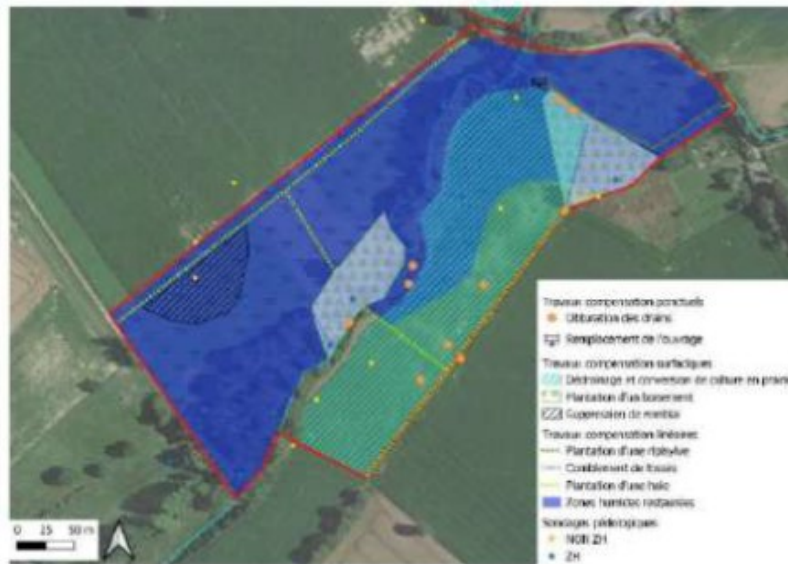
Figure 178 : Zones humides restaurées – Dervenn 2025

- Bien qu'un plan précis du réseau de drainage n'ait pu être trouvé par le pétitionnaire, les informations complémentaires sur les points d'obturation de drains montrent un potentiel de restauration. Une partie de ces points d'obturation se situent cependant sur un secteur sur lequel les sondages pédologiques ne permettent pas de caractériser une zone humide. La délimitation des zones humides potentielles que nous utilisons n'indique, de plus, pas de probabilité de présence de zone humide sur cette zone. La restauration d'une zone humide fonctionnelle reste donc hypothétique mais ne semble pas non plus totalement improbable.

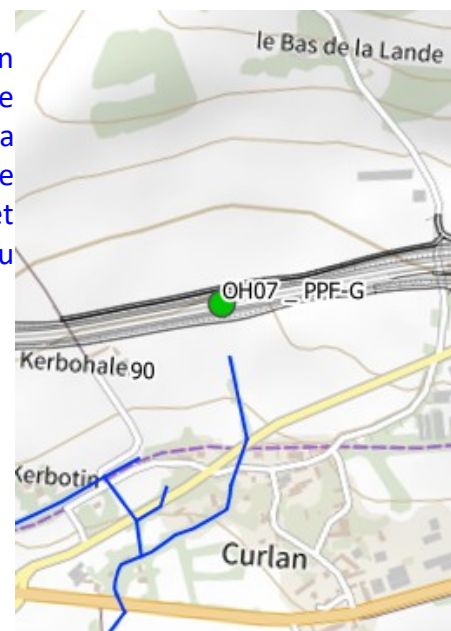
Concernant la zone de source indiquée au niveau de Curlan, en effet celle-ci apparaît sur le PLUi en ligne, par contre elle ne figure pas dans les données SIG qui ont été transmises. La DREAL Bretagne prend toutefois en compte cette zone de source. En effet, un ouvrage hydraulique OH7 est prévu à cet endroit pour permettre la continuité des écoulements du bassin versant concerné.

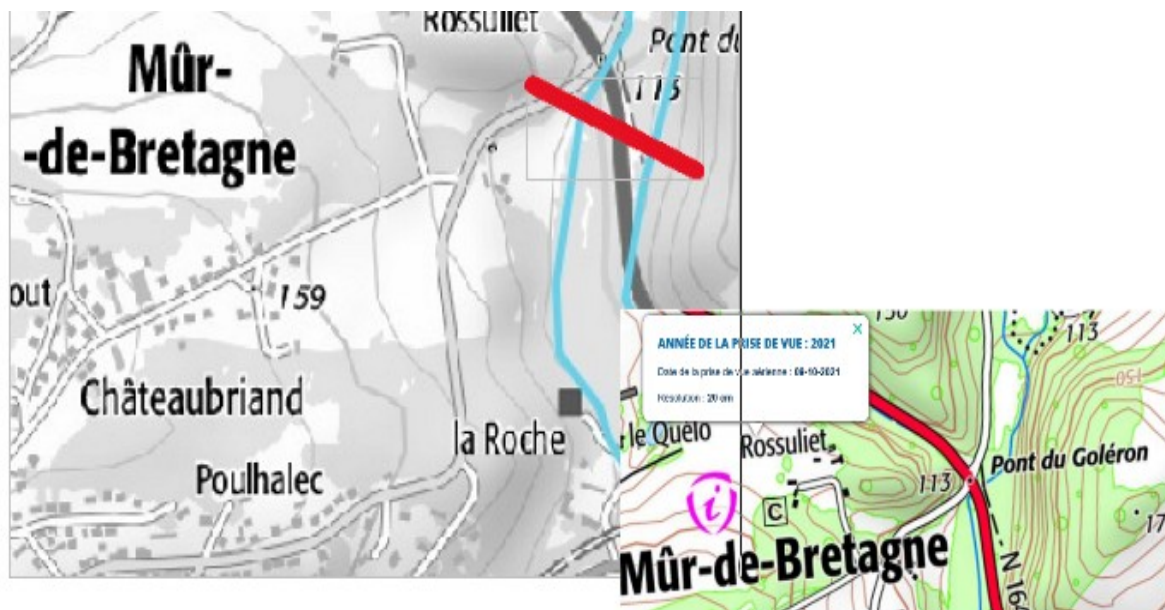
Le seul impact sur un lit majeur sera de quelques mètres carrés, correspondant à une des piles du viaduc du Poulancre concerné par le champ d'inondation tel que représenté ci-dessous :

En bleu, limite du champ d'inondation du ruisseau de Poulancre. En rouge, tracé approximatif du projet. Ce viaduc comprend 5 appuis dont :

- 2 culées sur les versants
- 1 pile hors champ d'inondation
- 1 pile P1 en limite du champ d'inondation
- 1 pile P2 dans le champ d'inondation.

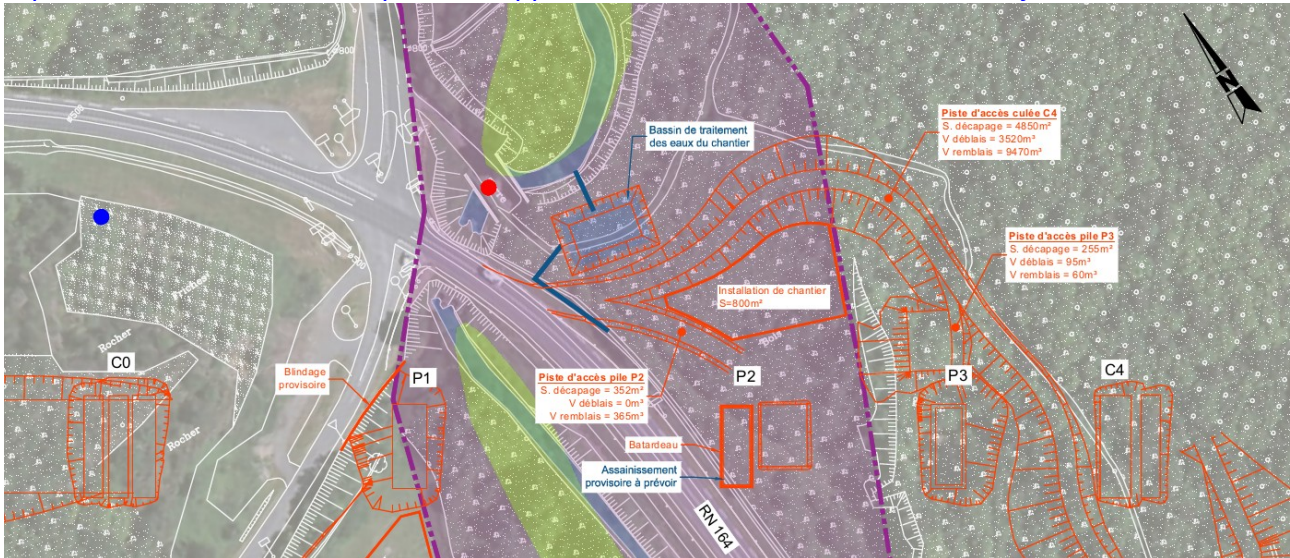
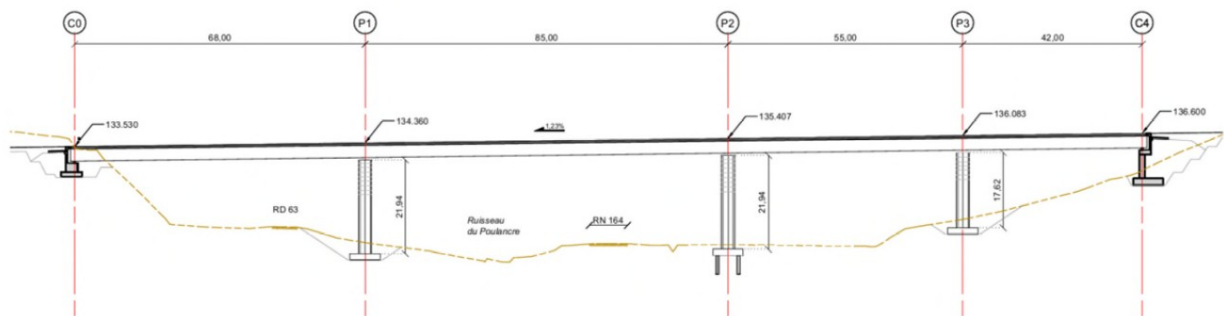
Sur la vue en plan ci-dessous, ces appuis sont représentés. Les limites de la zone Natura 2000 représentées en violet correspondent approximativement aux limites du lit majeur.

Le seuil de déclaration de la rubrique 3.2.2.0. Installations, ouvrages, remblais dans le lit majeur d'un cours d'eau, de la nomenclature Loi sur l'eau, de 400 m² n'est pas atteint. En effet, la surface de la pile P2 représente 150m² environ, la pile P1 est en limite extérieure du lit majeur. Une telle surface engendre un remous d'exhaussement de quelques centimètres, sans incidence sur le risque d'inondation en l'absence d'enjeu en amont de la future pile.

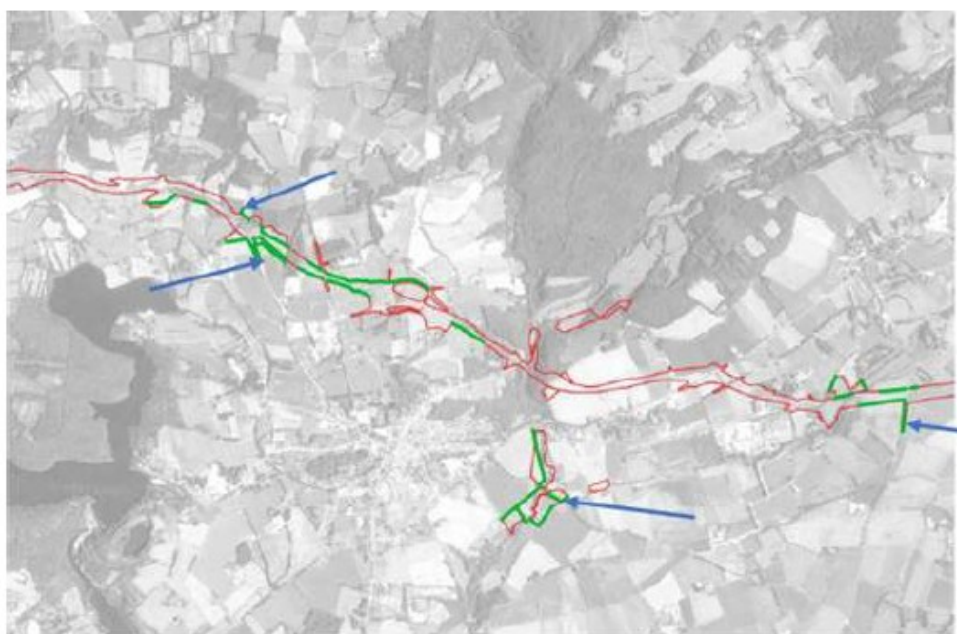
FIGURE 12 : LINÉAIRE DE HAIES COMPENSATOIRE – EGIS 2023/04

Une carte des haies compensatoires est présentée (cf. ci-dessous). (En rouge, la limite du projet routier, en vert le bocage compensatoire).

A l'échelle de ce seul document, il est difficile de localiser précisément et d'apprécier la nature de la compensation bocagère. Sur cette base, nous notons cependant que certains éléments indiqués comme des haies compensatoires se situent sur des secteurs pour lesquels la lecture de photos aériennes indique déjà la présence de linéaires boisés ou la création de haies en bord de boisement. Nous nous interrogeons donc sur la plus-value de ces projets de création de haies. Ces secteurs sont identifiés par des flèches sur le plan ci-dessous.
